Ekspertyza
o stanie technicznym i przyczynach zniszczeń i uszkodzeń
wraz z programem naprawczym
murów obronnych
Zamku
w Łagowie Lubuskim.

Wrocław: lipiec 2017r.

- opracowana dla Wojewódzkiego Urzędu Ochrony Zabytków w Zielonej Górze.

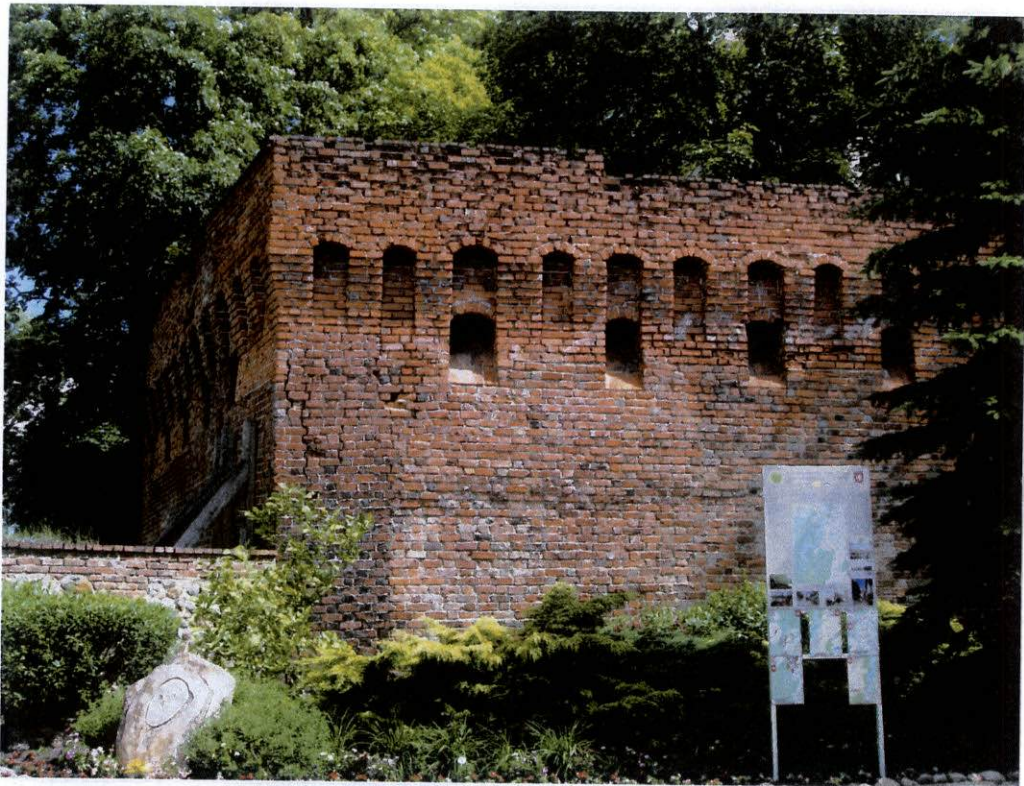
Oba mury są wychylone na zewnątrz, mur zachodni ma znacznie wypchniętą na zewnątrz środkową partię (fot.4). W obu murach liczne cegły są głęboko skorodowane z głębokimi ubytkami, w murach występują głębokie ubytki zaprawy (fot.1,2,6), szczególnie duże od strony wewnętrznej murów (fot.10,11,12). W obu murach, w sąsiedztwie naroża, po obu stronach murów, występują liczne pęknięcia o przebiegu pionowym, częściowo ukośnym (fot.1,5), znacząco większe i o większej rozwarości w murze zachodnim (fot.2,6,8,9,12). W jednym z pęknięć ściany zachodniej występuje znaczne wypchnięcie fragmentu muru na zewnątrz (fot.9). Na murach nieliczne porosty (fot.2,6,10,12).

- **korona murów** płaska, pokryta cegłą położoną na „płask” (fot.2,6). Na koronie ubytki cegieł, część cegieł jest zniszczonych (fot.1,5,6). Na koronie murów porosty trawą (fot.6,12),
- **fundamentów** murów nie odkrywano, gdyż w murach nie stwierdzono uszkodzeń mogących sygnalizować niewłaściwe ich posadowienie,
- **stemplowanie** zniszczonego fragmentu muru zachodniego, jak i wygradzenie zagrożonego terenu, zostało wykonane wspólnie. Stemplowanie wykonano jako prowizoryczne drewniane o ciesielskich połączeniach elementów oraz połączeniach na gwoździe (fot.7,8). Wygradzenie terenu przy zagrożonej ścianie wykonano ogrodzeniem z siatki stalowej (fot.2,4,8),

fot.1*). Naroże południowo – zachodnie – po prawej stronie mur południowy, po lewej mur zachodni. W murze południowym widoczne pionowe i ukośne pęknięcia, górą muru liczne cegły skorodowane z głębokimi ubytkami. W murze zachodnim, w połowie wysokości, jest widoczne znaczne odkształcenie na zewnątrz, będące przyczyną pionowego pęknięcia w pobliżu naroża w murze południowym.

- Oba mury należy wyremontować przemurowując zniszczone partie, wymieniając skorodowane cegły i zaprawę, osadzając luźne nie związane cegły i kamienie, uzupełniając brakującą zaprawę, jak również wypełniając pęknięcia i przewiązując je prętami stalowymi. Należy wyremontować machikuły w obu murach. Cegły dobrać wymiarami i kolorystycznie do cegły istniejącej historycznej, zaprawę dobrać kolorystycznie do zaprawy istniejącej.

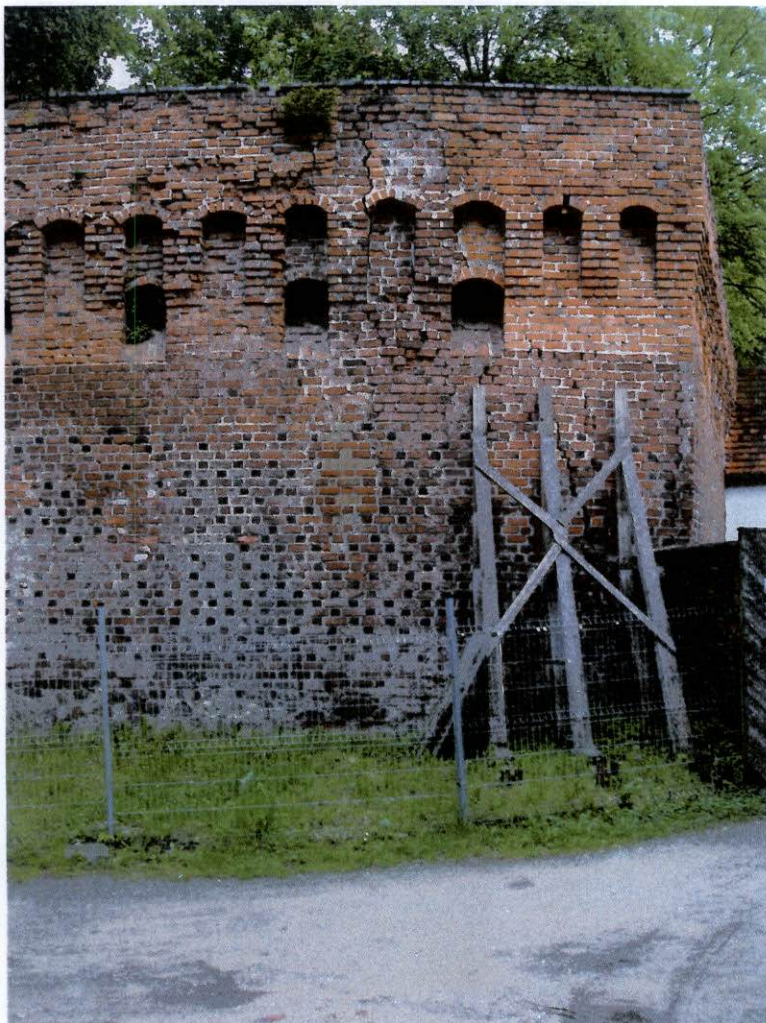
fot.2. Naroże południowo – zachodnie – w murze zachodnim widoczne górą pęknięcia pionowe i ukośne. Dołem pęknięcia pionowe o znacznej rozwartości i wypchnięta środkowa partia muru, w wyniku naporu gruntu od wewnętrznej strony muru.

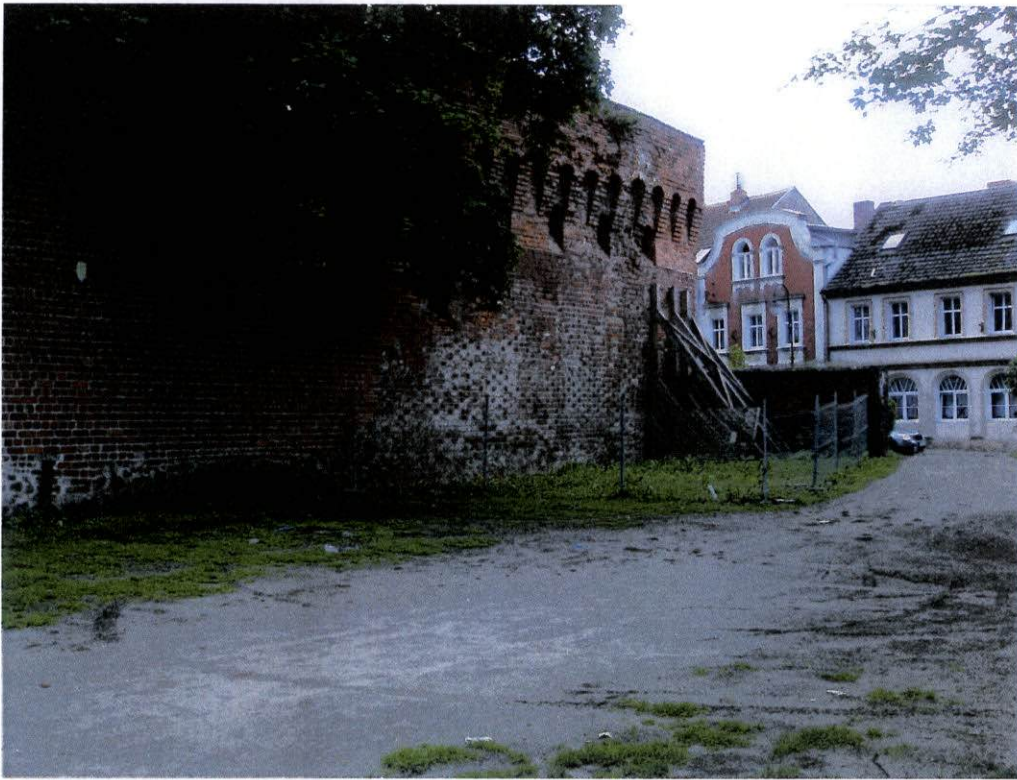
- teren po wewnętrznej stronie naroża murów ma poziom wyższy od terenu po zewnętrznej stronie murów o około 4,00 m. Teren po zewnętrznej stronie naroża murów jest płaski, bez porostów drzewami (fot.3). Teren po wewnętrznej stronie naroża murów jest nierówny, w bezpośrednim sąsiedztwie murów porośnięty krzakami, dalej drzewami (fot.10,11,12).

fot.3. Naroże południowo – zachodnie – widoczny mur zachodni w pobliżu naroża, w miejscu spękań i odkształcenia zabezpieczony stemplowaniem drewnianym.

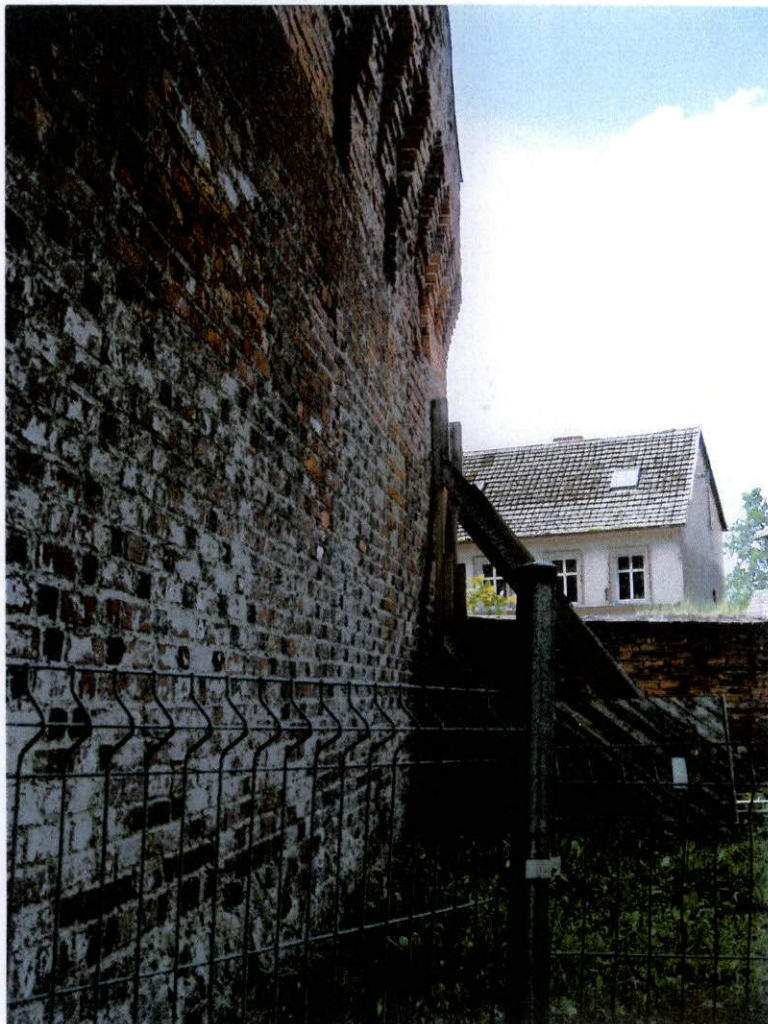
fot.4. Naroże południowo – zachodnie – mur zachodni z widocznym wypchnięciem środkowej partii.

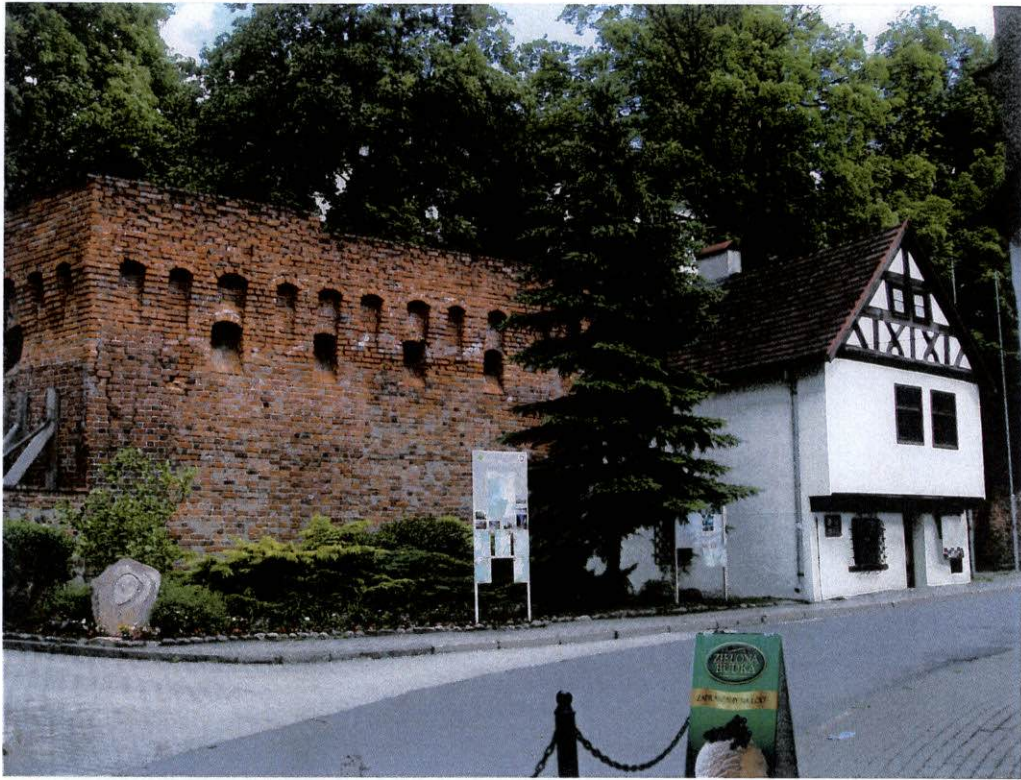
fot.5. Naroże południowo – zachodnie – mur południowy, w niewielkiej odległości od naroża, jest zabezpieczony przed wychyleniem przez ściany budynku przybudowanego.

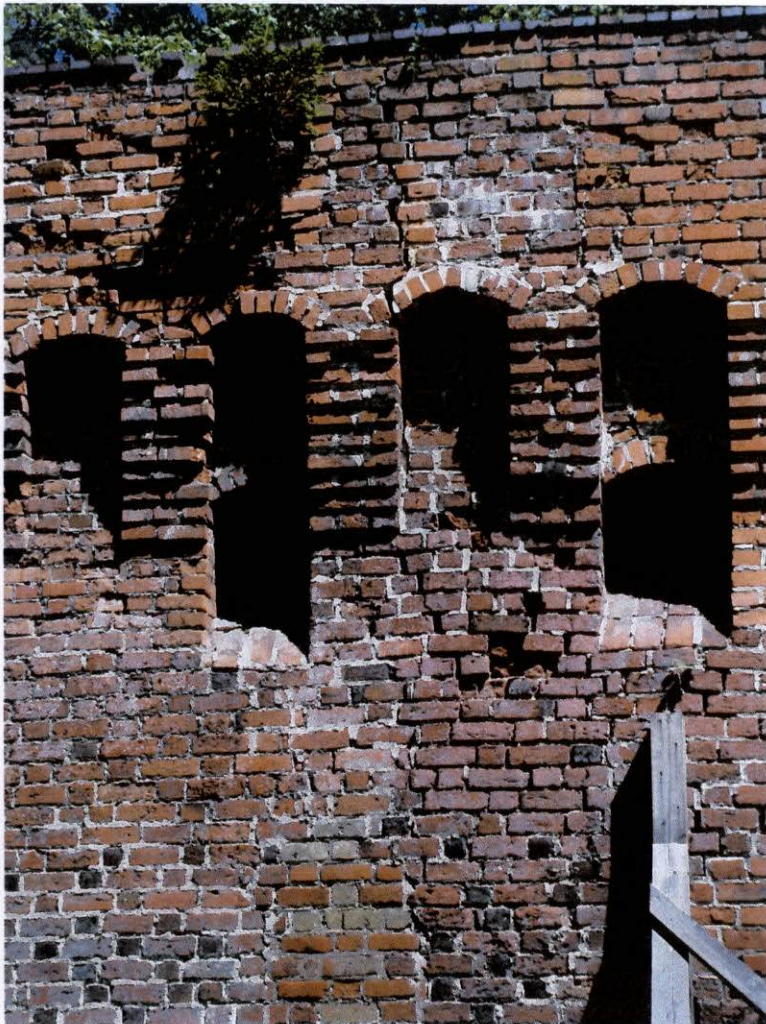
fot.6. Naroże południowo – zachodnie – fragment górnego muru południowego w pobliżu naroża. Widoczne pionowe i ukośne pęknięcia muru oraz liczne cegły skorodowane z ubytkami. W murze głębokie ubytki zaprawy.

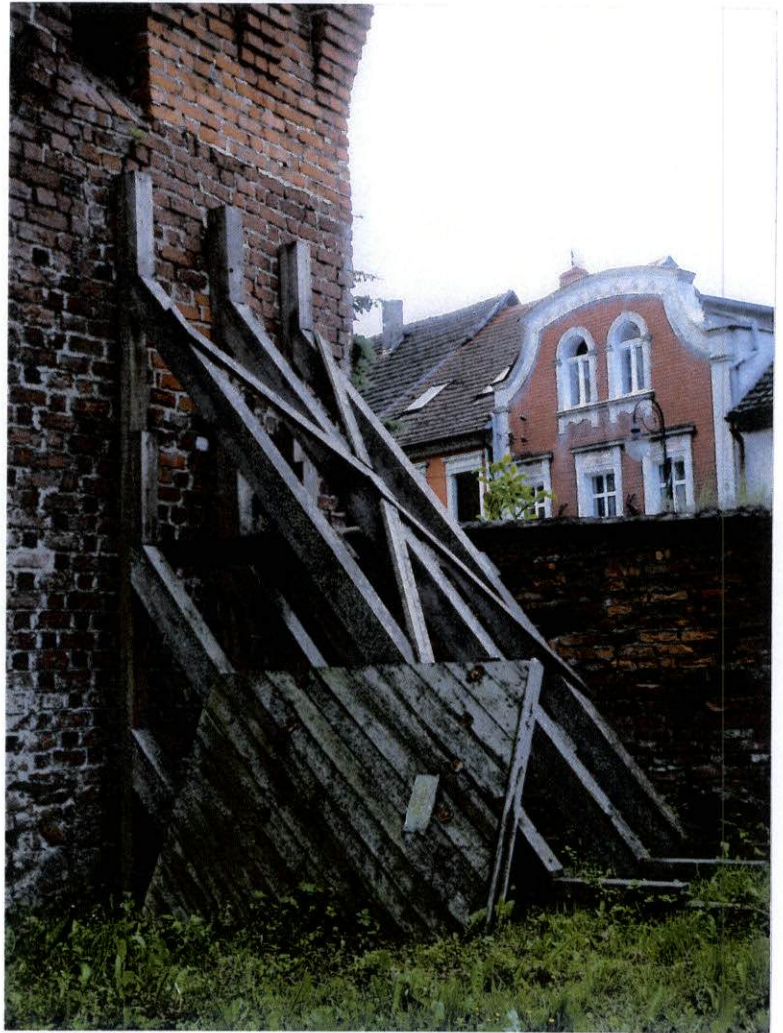
fot.7. Naroże południowo – zachodnie – widoczne stęplowanie drewniane prowizorycznie zabezpieczające spękaną i wypchniętą partię muru. W stęplowaniu połączenia ciesielskie elementów z użyciem gwoździ.

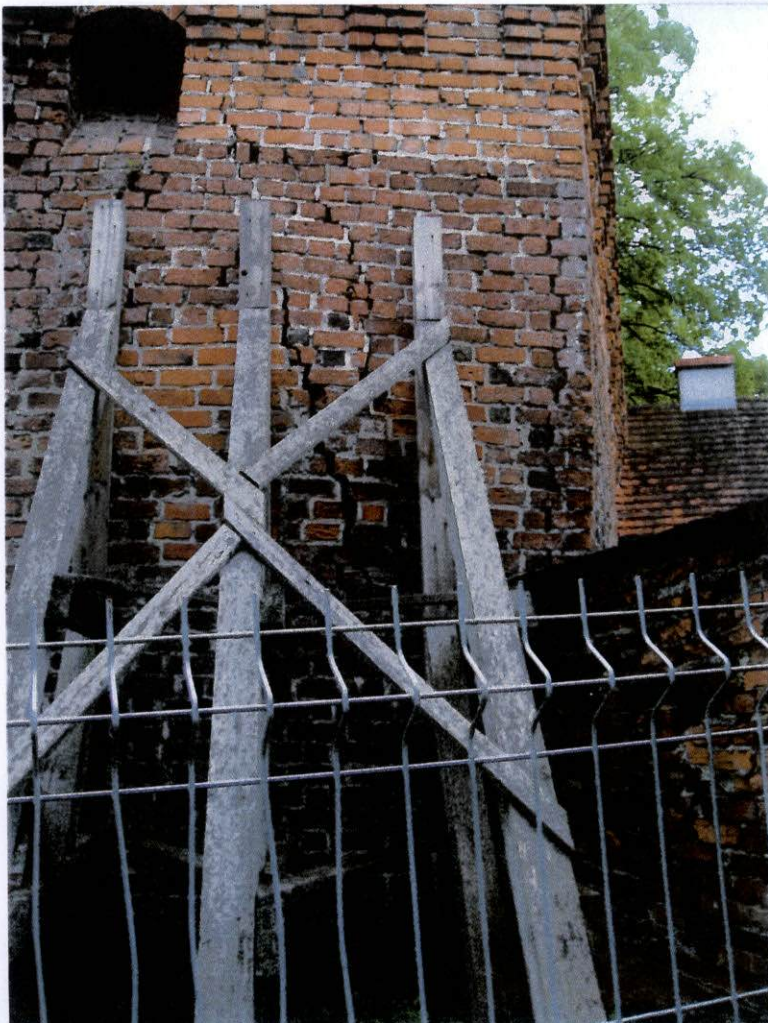
fot.8. Naroże południowo – zachodnie – fragment środkowy muru południowego w pobliżu naroża. Widoczne pionowe pęknięcia muru o znacznej rozwarości.

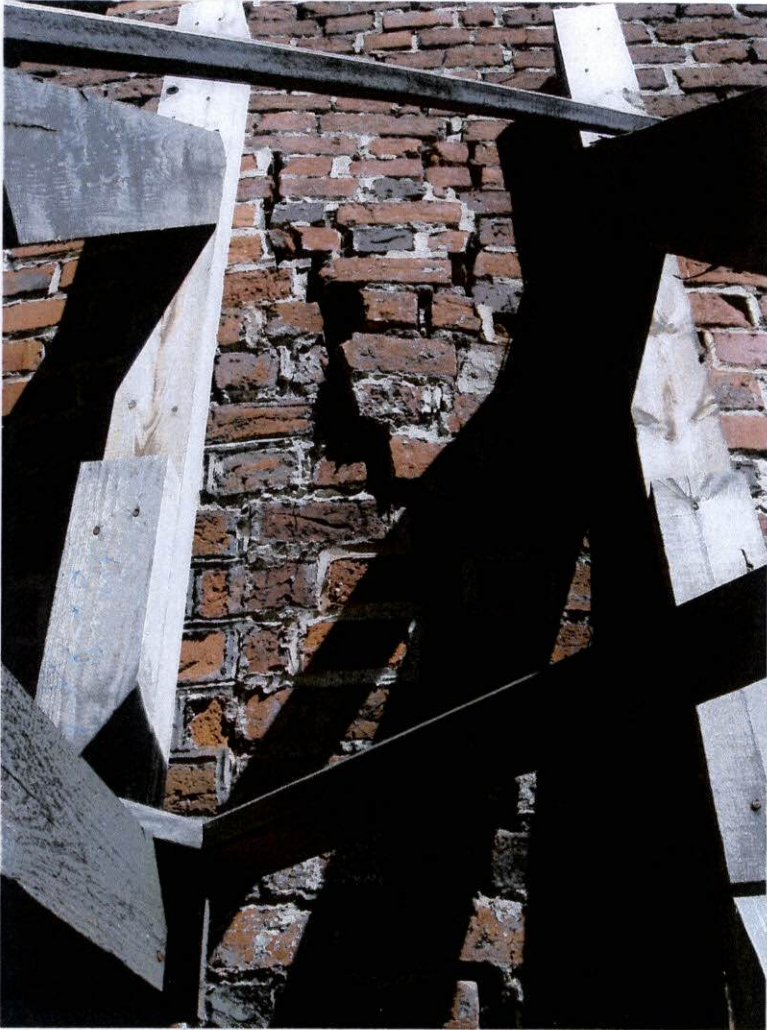
fot.9. Naroże południowo – zachodnie – zbliżenie pęknięcia pokazanego na fot.8. Widoczne znaczne wypchnięcie fragmentu muru na zewnątrz.

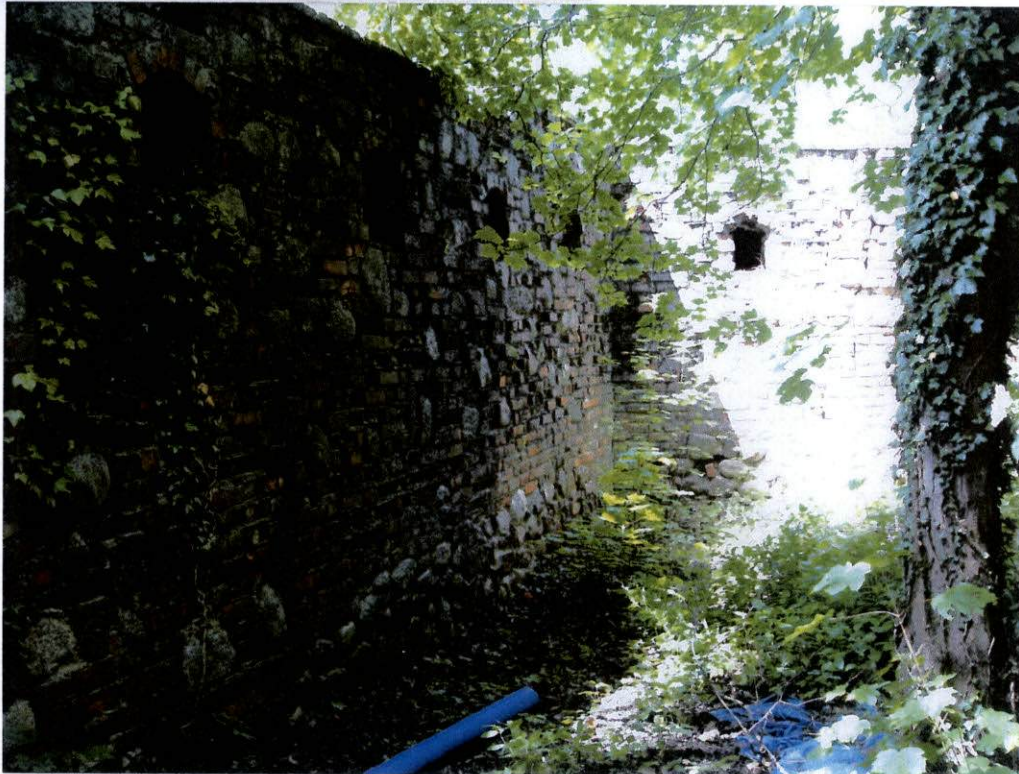
fot.10. Naroże południowo – zachodnie – w widoku od strony wewnętrznej. Po lewej stronie mur południowy z kamieni otoczków i cegły, z głębokimi ubytkami zaprawy. W głębi mur południowy z widocznym pionowym pęknięciem na całej wysokości.

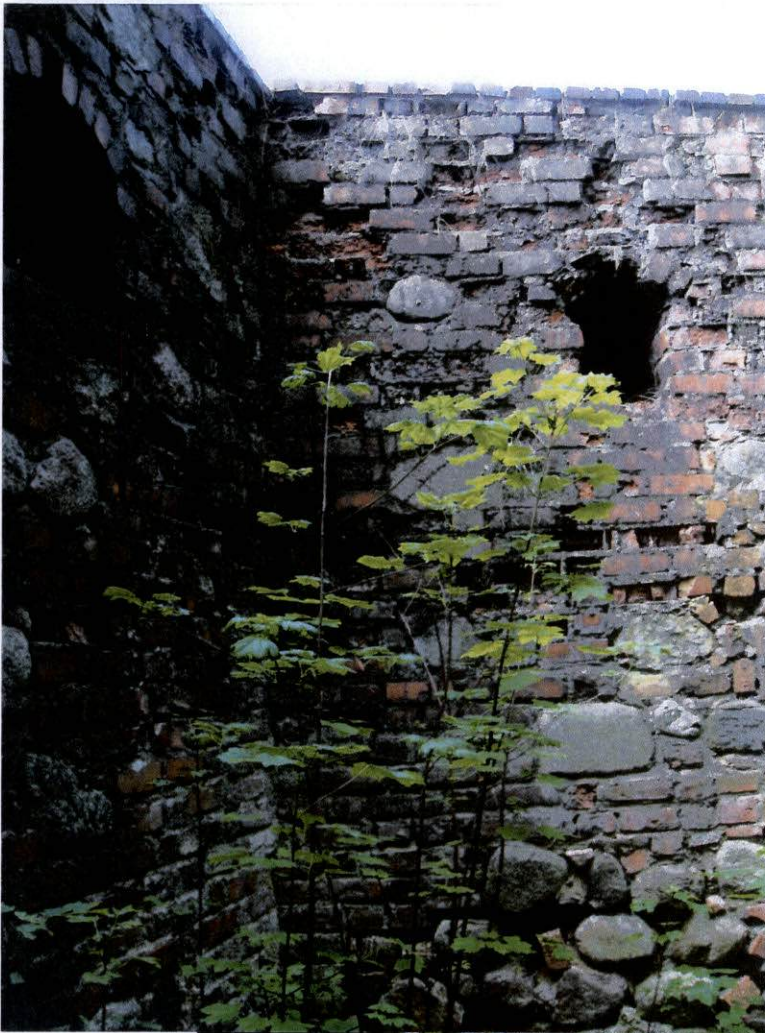
fot.11. Naroże południowo – zachodnie – w widoku od strony wewnętrznej. Oba mury są wykonane z cegły i kamieni otoczków. Widoczne liczne cegły są głęboko skorodowane z głębokimi ubytkami. Dołem między kamieniami są tak głębokie ubytki zaprawy, że zaprawa nie wiąże części kamieni.

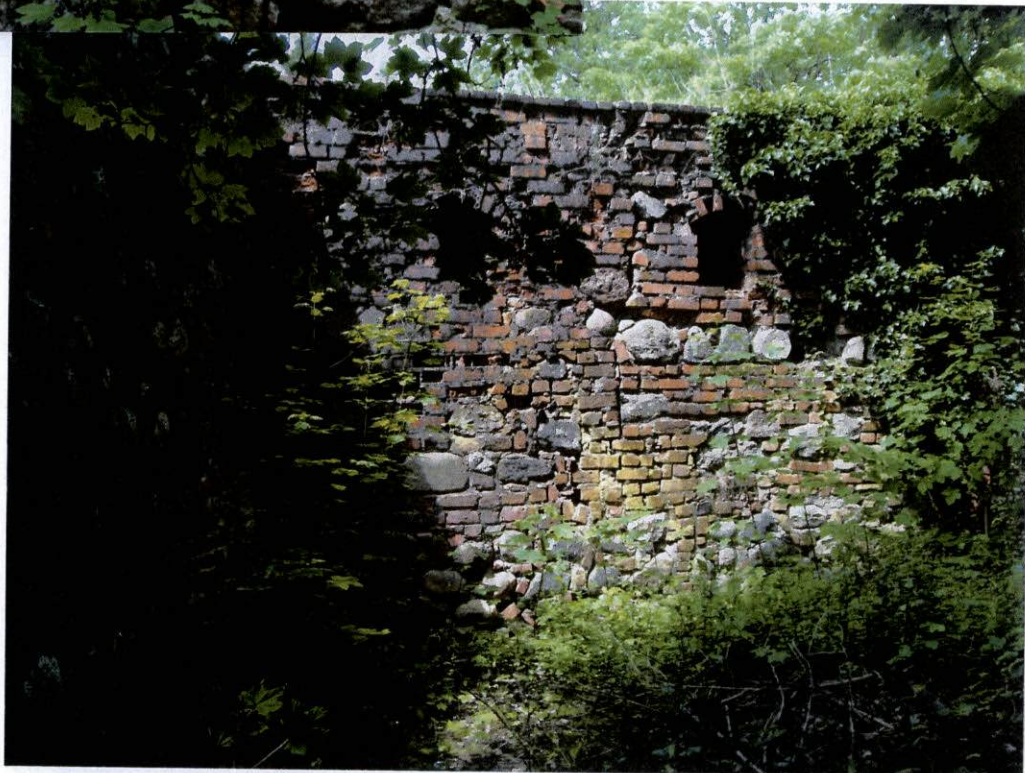
fot.12. Naroże południowo – zachodnie – mur zachodni w sąsiedztwie naroża w widoku od strony wewnętrznej. Widoczne pionowe pęknięcia na całej wysokości muru oraz głębokie ubytki zaprawy. Poziom terenu widoczny na zdjęciu znajduje się około 4,00 m wyżej niż teren po zewnętrznej stronie muru, co skutkuje naporem gruntu na mur. Mur o zmniejszonej nośności w wyniku wieloletnich procesów starzenia się cegły i zaprawy, znacząco przyśpieszonych zawilgoceniem, nie jest w stanie przenieść działającego naporu gruntu.

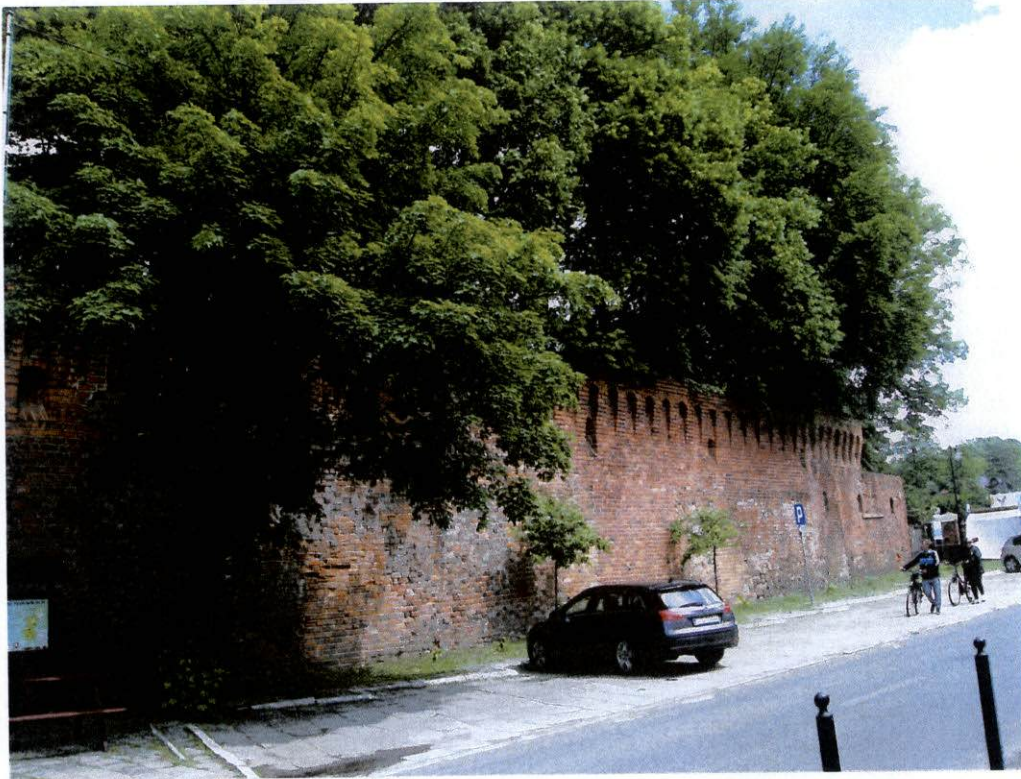
fot.13. Mur południowy – w widoku od strony ulicy Kościuszki. Po prawej stronie, przy narożu południowo – wschodnim, jest widoczny znacznie niższy fragment muru. W murze ceglany w wielu miejscach widoczne ślady napraw i przemurowań. Od strony wewnętrznej, bezpośrednio przy murze porastają liczne drzewa.

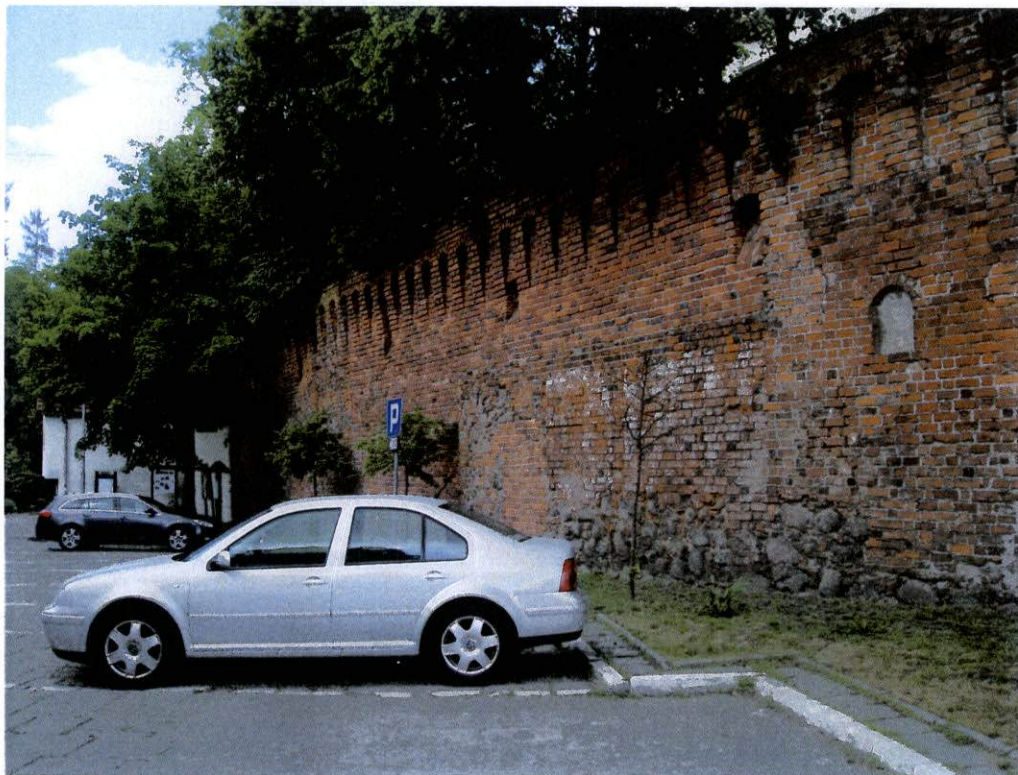
W murze od strony zewnętrznej część cegieł jest głęboko skorodowanych, zaprawa w wielu miejscach z głębokimi ubytkami szczególnie w partiach kamiennych muru (fot.14,18). W murze od strony zewnętrznej pionowe i ukośne spękania zarówno w części środkowej (fot.17), a szczególnie liczne w pobliżu naroża wschodniego (fot.18). W narożu wschodnim pionowe pęknięcia muru na całej wysokości (fot.18,24).

fot.14. Mur południowy – w widoku od strony ulicy Kościuszki. Mur ceglany, dołem fragmenty kamieni otoczaków. W murze miejscami przemurowania wyraźnie różniące się kolorem cegły. W głębi budynek później przybudowany do muru.

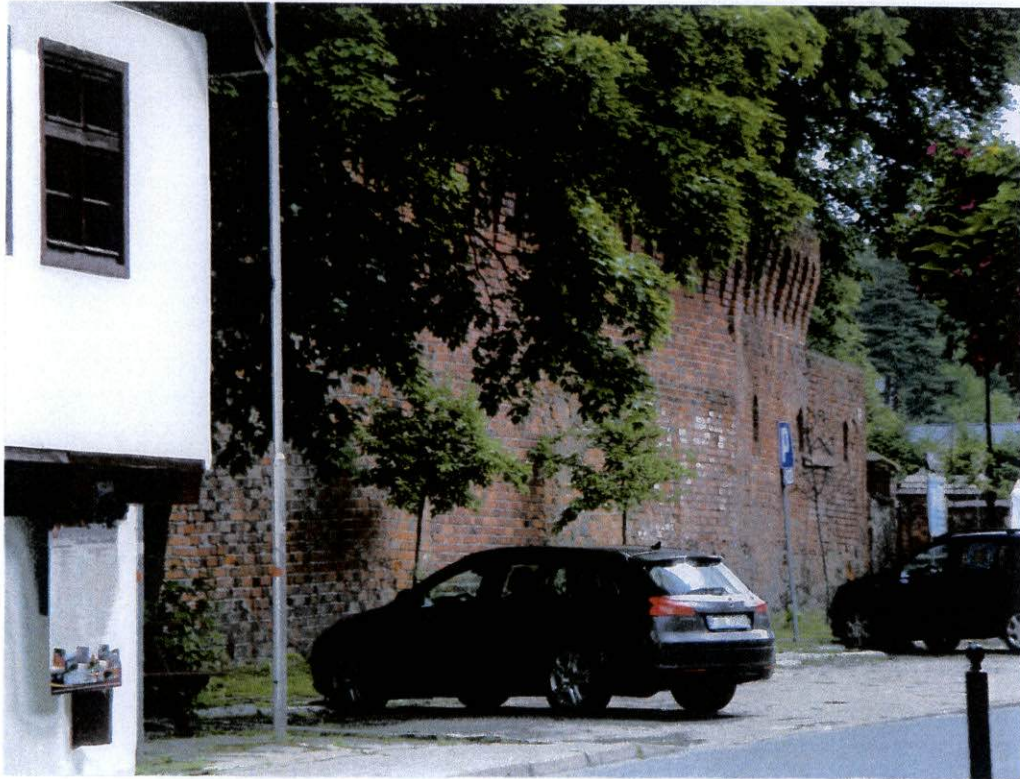
fot.15. Mur południowy – w widoku od strony ulicy Kościuszki. Po lewej stronie budynek przybudowany do muru.

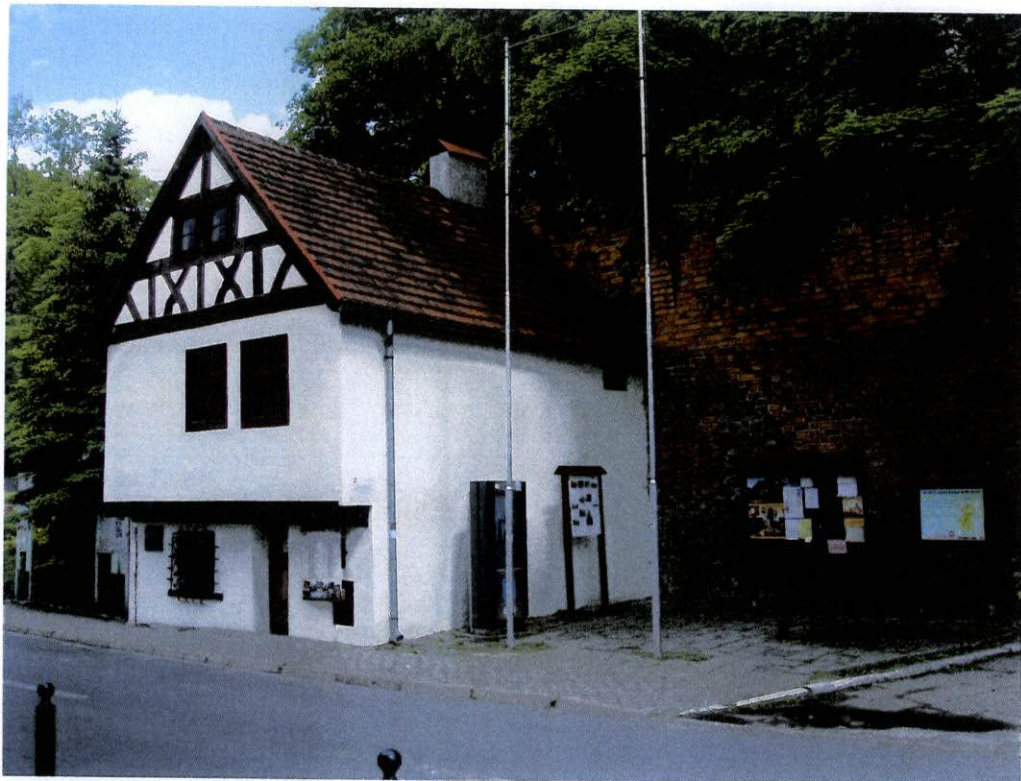
fot.16. Mur południowy – widoczny późniejszy budynek, przybudowany do muru od strony południowej. Ściany budynku przybudowanego zabezpieczają mur południowy przed wychyleniem.

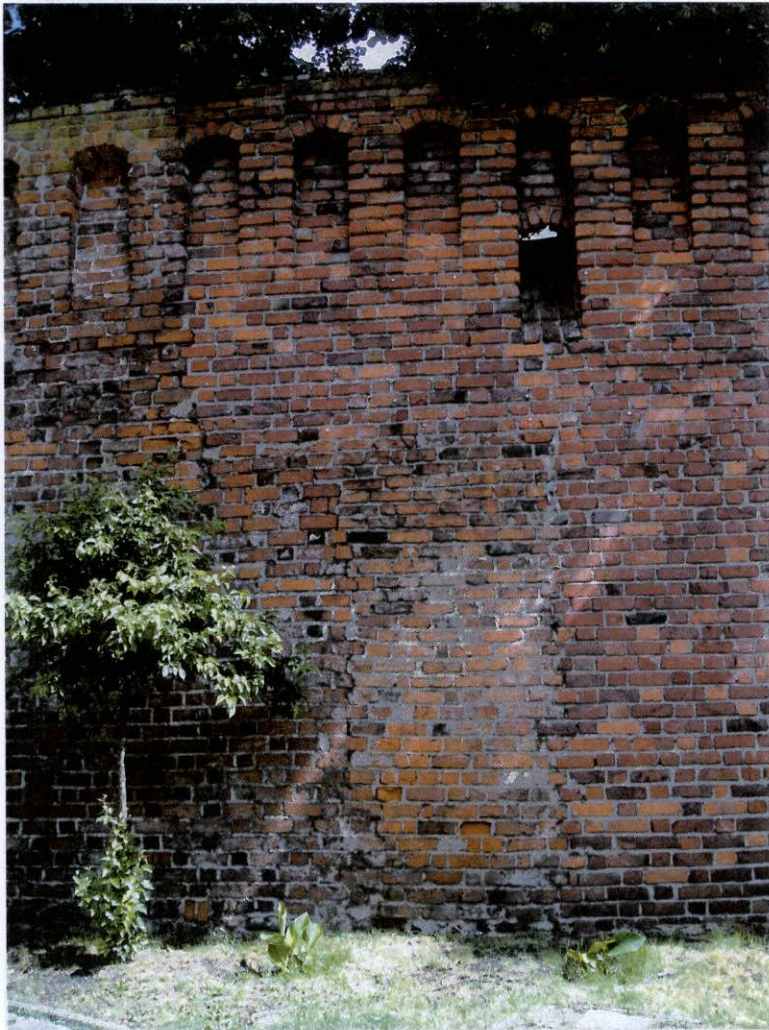
fot.17. Mur południowy – fragment środkowy muru. Widoczne pęknięcia i zarysowania muru o przebiegu pionowym i ukośnym, o niewielkiej rozwarłości. Widoczne ślady po zatarciu zaprawą części pęknięć.

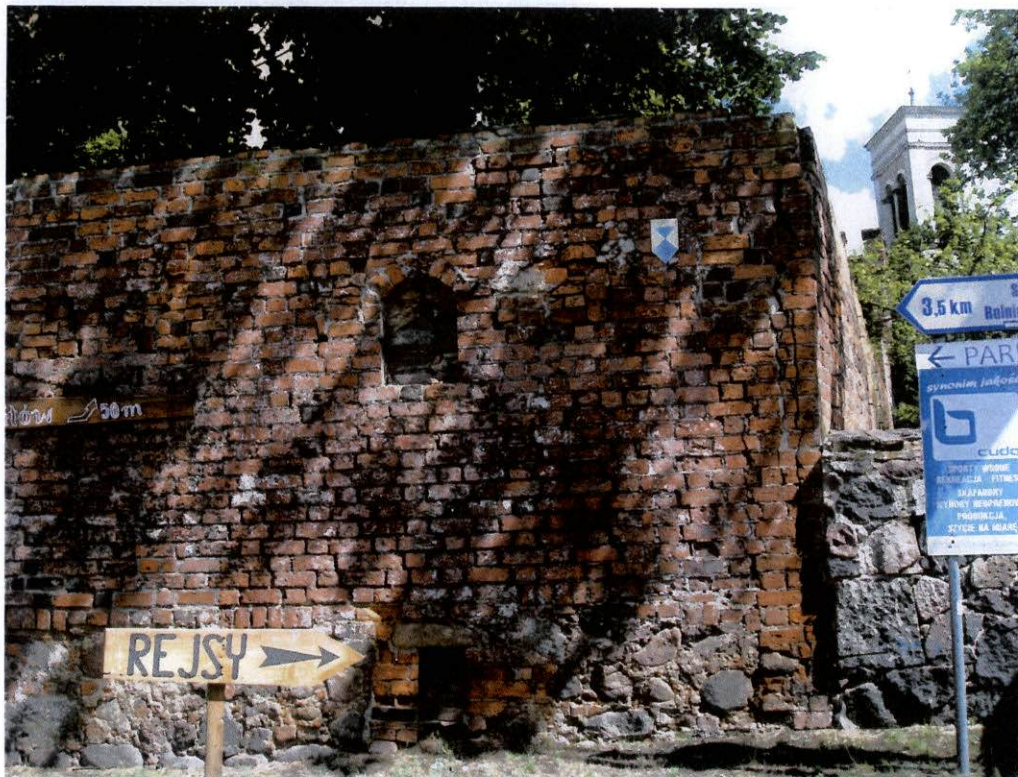
fot.18. Mur południowy – fragment wschodni muru. Widoczne liczne pionowe i ukośne pęknięcia muru, w tym pęknięcie w narożu na styku ściany południowej i wschodniej, przebiegające pionowo na całej wysokości muru.

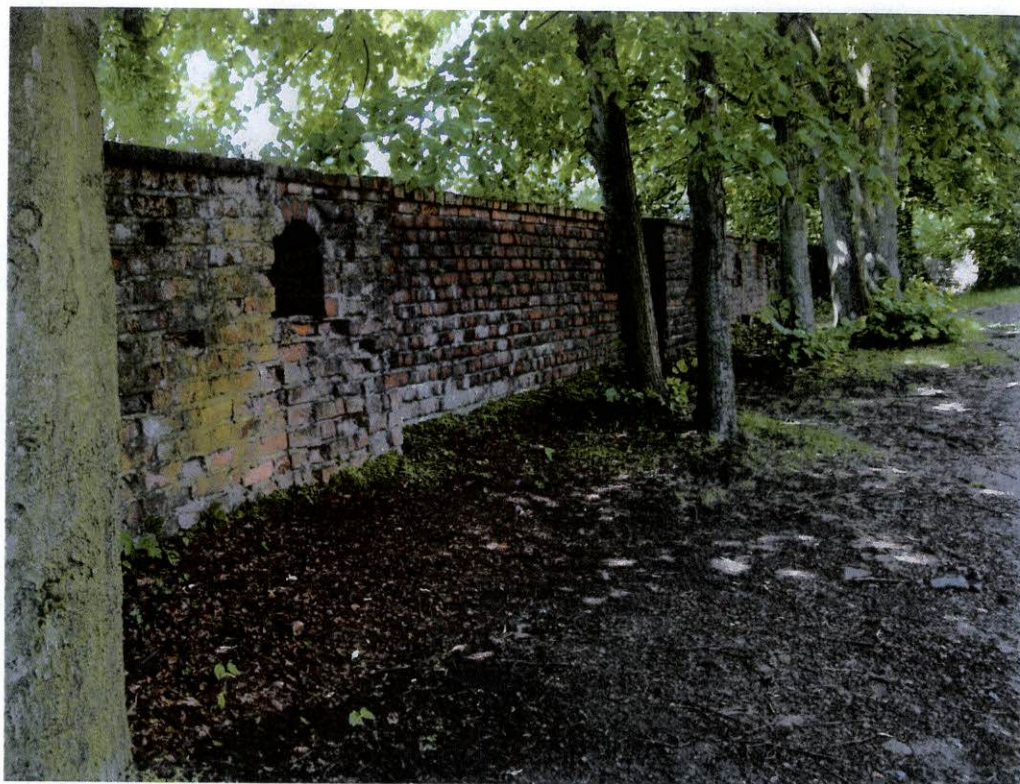
Stan muru od strony wewnętrznej jest znacznie gorszy niż muru od strony zewnętrznej, liczne cegły są głęboko skorodowane z ubytkami, głębokie ubytki zaprawy, szczególnie w partiach kamiennych muru (fot.19,20,21,22). W murze pęknięcia o przebiegu na ogół pionowym (fot.19,21,22). Na murze miejscami rozległe porosty zielenią (fot.21,22).

fot.19. Mur południowy – mur z cegły w widoku od strony wewnętrznej. Widoczne liczne drzewa rosnące w bezpośrednim sąsiedztwie muru i systemem korzeniowym uszkadzające mur. W murze ceglany część cegieł jest skorodowanych z głębokimi ubytkami. W murze widoczne głębokie ubytki zaprawy. W murze są widoczne pionowe i ukośne spękania o niewielkiej rozwarłości.

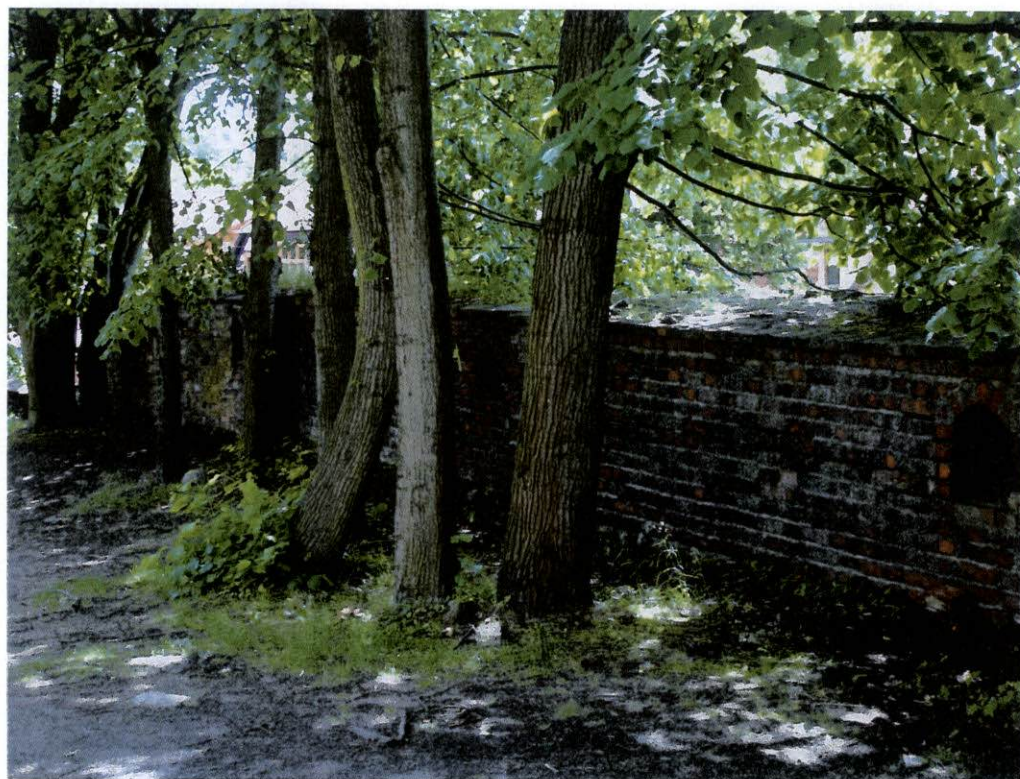
fot.20. Mur południowy - mur z cegły w widoku od strony wewnętrznej. Widoczne liczne drzewa rosnące w bezpośrednim sąsiedztwie muru i systemem korzeniowym uszkadzające mur. W murze liczne ubytki zaprawy. Na koronie muru liczne porosty.

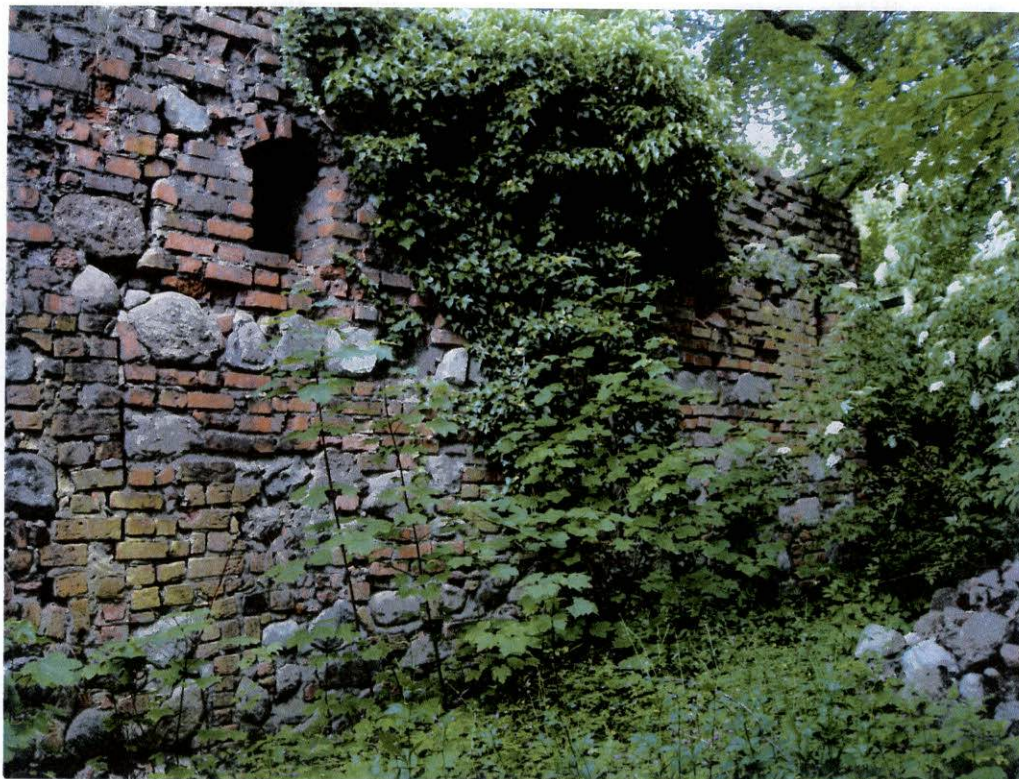
fot.21. Mur południowy – mur w widoku od strony wewnętrznej, mur z cegły i kamieni otoczaków. Widoczne pionowe pęknięcie o znacznej rozwarości, przebiegające przez całą wysokość muru. Część cegieł jest skorodowanych, widoczne liczne głębokie ubytki zaprawy. Na murze porasta zieleń. Dołem muru miejscami występują zielone naloty grzybów pleśni.

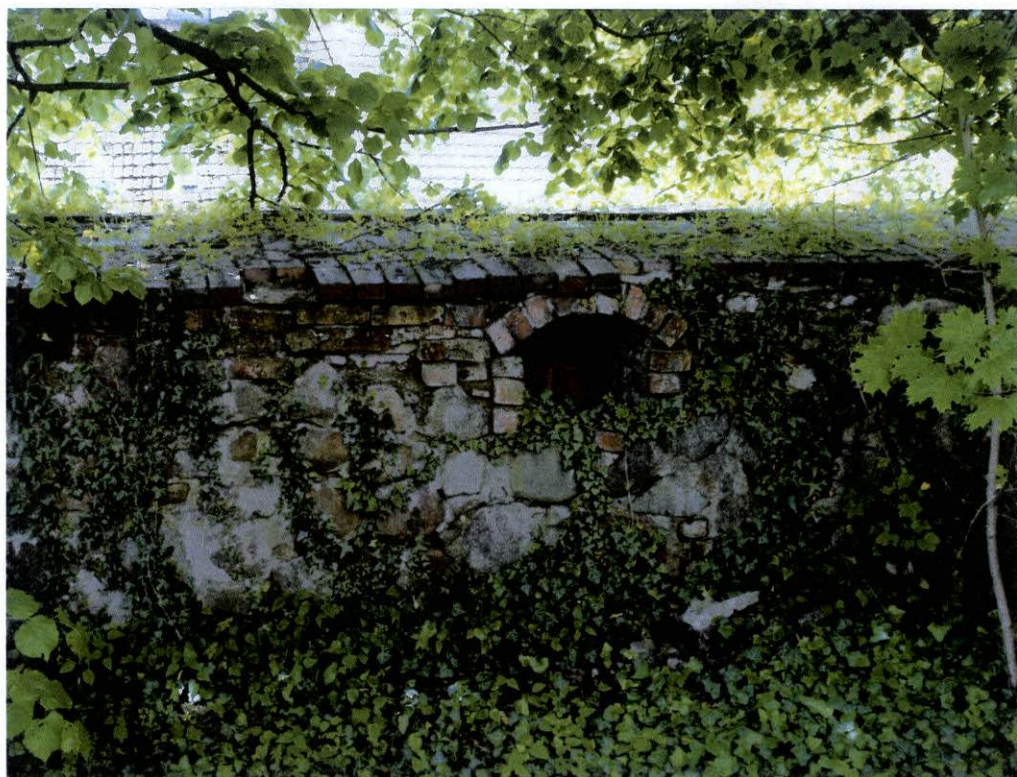
fot.22. Mur południowy – mur z cegły i kamieni łamanych. Część cegieł jest nie związanych zaprawą, skorodowanych z ubytkami, głębokie ubytki zaprawy. Na murze porasta zieleń.
Widoczny wysoki poziom terenu od strony wewnętrznej muru. Różnica wysokości terenu po obu stronach muru różnie się kształtuje, można przyjąć że średnio wynosi około 4,00 m.

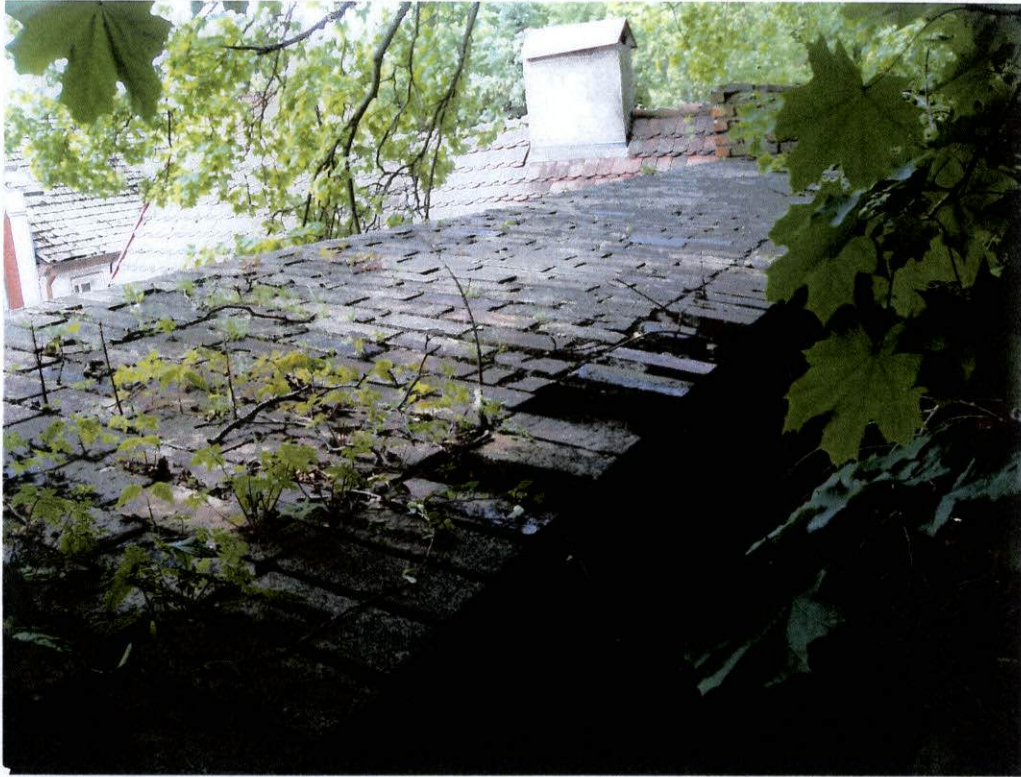
- **korona muru** płaska o niewielkim spadku, zarówno w części niższej wschodniej jak i pozostałej wyższej pokryta cegłą położoną na „płask” (fot.23,24). W części wschodniej cegły na koronie w znacznej części skorodowane z ubytkami (fot.24). Na środkowej i zachodniej części muru miejscami ubytki całych cegieł, na koronie głębokie ubytki zaprawy, na koronie porosty trawą (fot.23),
- **fundamentów** muru nie odkrywano, gdyż w murze nie stwierdzono uszkodzeń mogących sygnalizować niewłaściwe posadowienie,
- **teren** po wewnętrznej stronie muru ma poziom wyższy od terenu po zewnętrznej stronie muru o około 4,00 m. Teren po zewnętrznej stronie muru jest płaski, bez porostów drzewami - ulica i parking (fot.13,14,15,16)). Teren po wewnętrznej stronie muru jest nierówny, w bezpośrednim sąsiedztwie muru porośnięty licznymi drzewami (fot.19,20).

fot.23. Mur południowy – widoczna korona muru z ubytkami cegły oraz licznymi i głębokimi ubytkami zaprawy. Na koronie liczne porosty trawą.

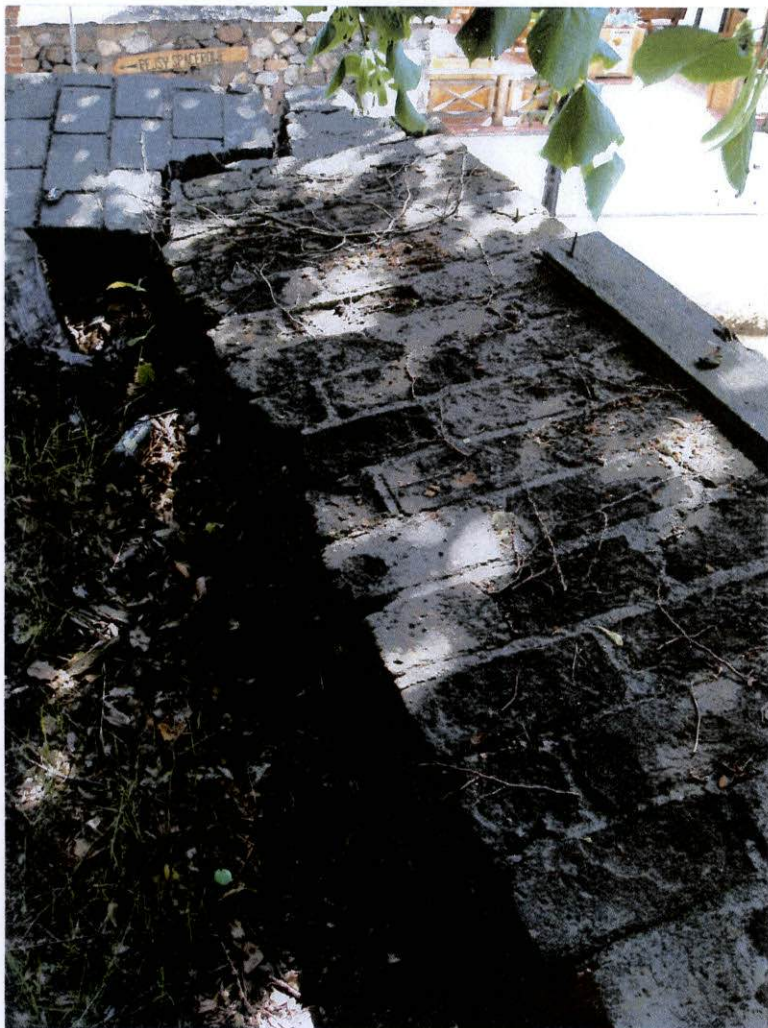
fot.24. Mur południowy – widoczna korona muru przy narożu południowo – wschodnim. Część cegieł pokrycia korony jest skorodowanych, ze znacznymi ubytkami w górnej warstwie.

W głębi widoczne pęknięcia pionowe o znacznej rozwarości, w narożu u zbiegu murów południowego i wschodniego.

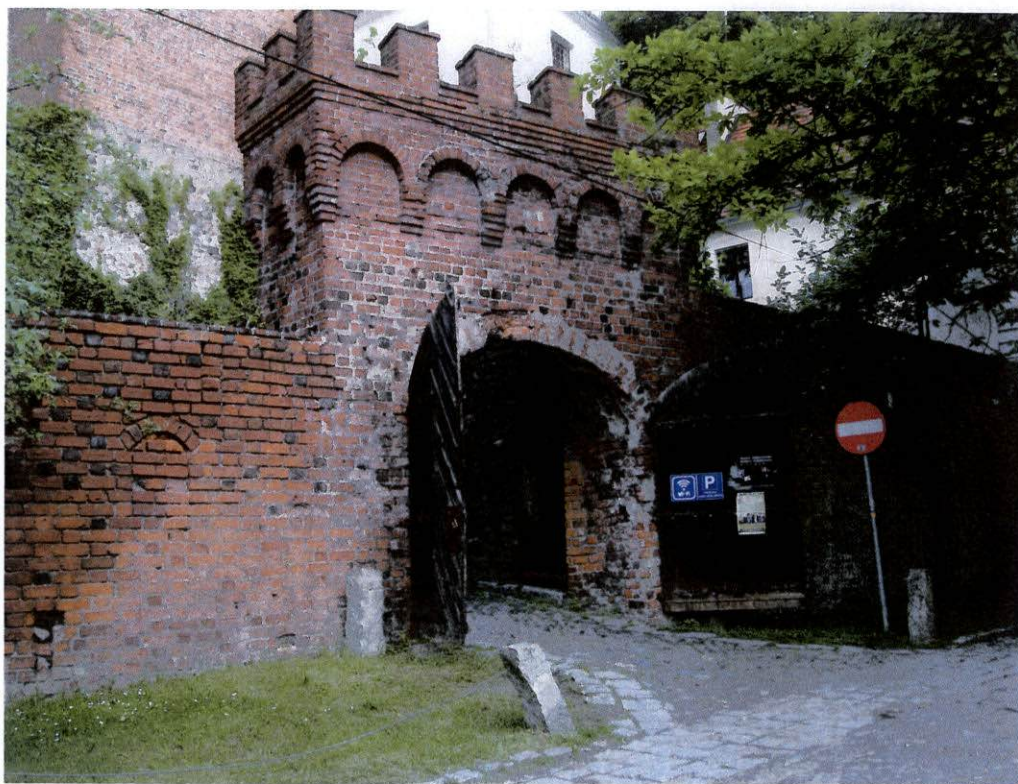
fot.25. Mur wschodni – brama wjazdowa na teren zamku, w linii muru obronnego, w widoku od strony zewnętrznej. W kluczu łuku bramnego widoczny niewielki ubytek. Po lewej stronie mur z cegły.
