Ekspertyza
o stanie technicznym i przyczynach zniszczeń i uszkodzeń
wraz z programem naprawczym
murów obronnych
Zamku
w Łagowie Lubuskim.

Wrocław: lipiec 2017r.

- opracowana dla Wojewódzkiego Urzędu Ochrony Zabytków w Zielonej Górze.

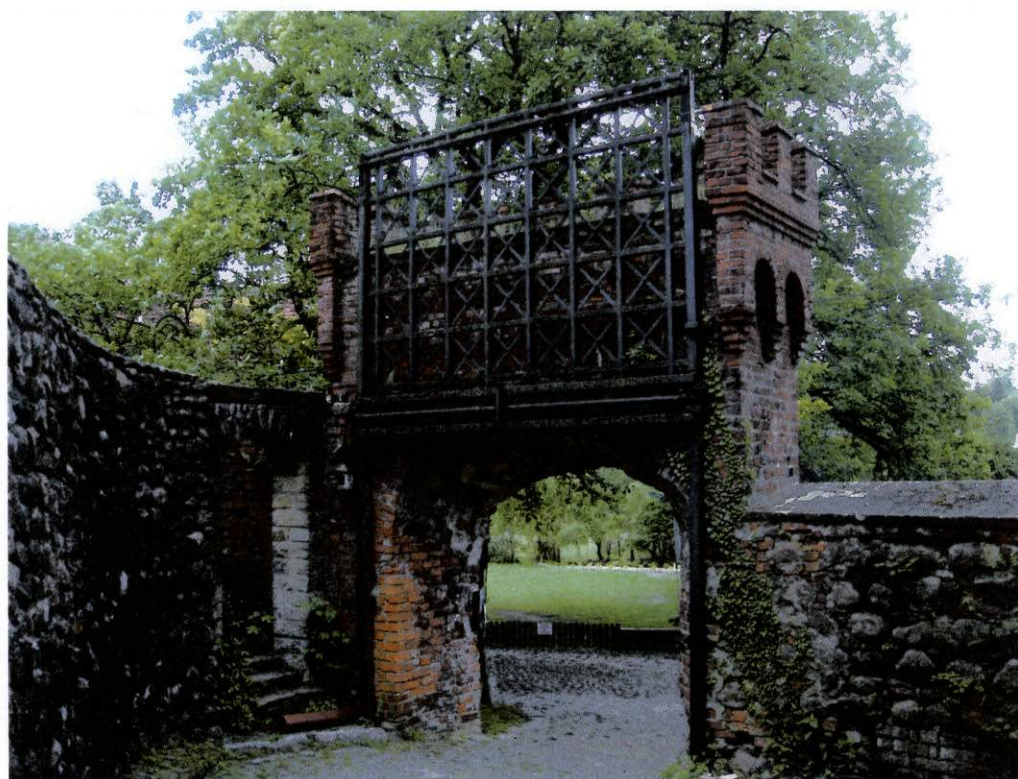
fot.26. Mur wschodni – brama wjazdowa na teren zamku, w linii muru obronnego, w widoku od strony wewnętrznej. W filarze bramnym widoczne pionowe pęknięcia. Obok uzupełnienia muru bramy cegłą współczesną, nie dobraną kolorystycznie. Po prawej stronie mur z kamieni otoczaków i cegły – ten sam mur jest na zewnątrz z cegły – fot.25.

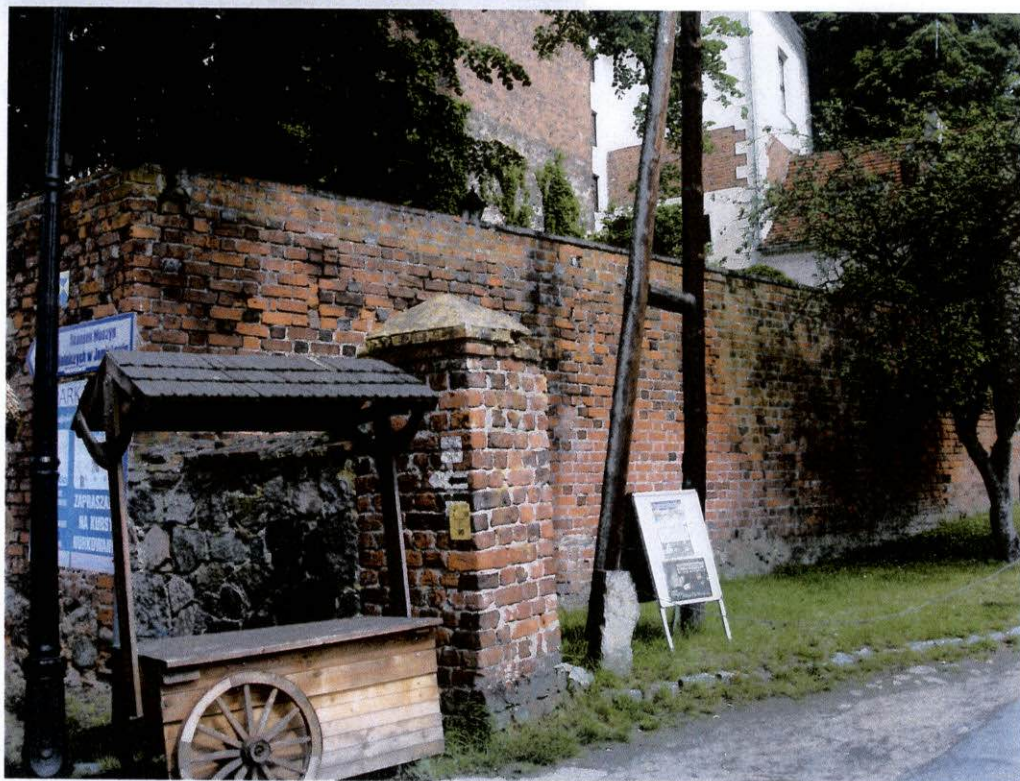
W murze od strony zewnętrznej i wewnętrznej część cegieł jest skorodowanych, częściowo z ubytkami (fot.28,29,32). Zaprawa częściowo z głębokimi ubytkami szczególnie w partiach kamiennych muru (fot.30,31,32). W murze w pobliżu naroży pionowe i ukośne spękania (fot.28,30,31). Szczególnie o dużej rozwarłości pionowe pęknięcia występuje w narożu południowym na całej wysokości muru (fot.34). W murze bramy wjazdowej liczne pęknięcia w płaszczyźnie występuje w narożu południowym (fot.25,26). Na murze miejscami niewielkie porosty oraz ślady zawilgoceń (fot.26,28,30,31,32).

fot.28. Mur wschodni – południowa część muru obronnego z cegły, dołem kamienie otoczaki. W narożu murów wschodniego i południowego pęknięcie, górą o znacznej rozwartości.

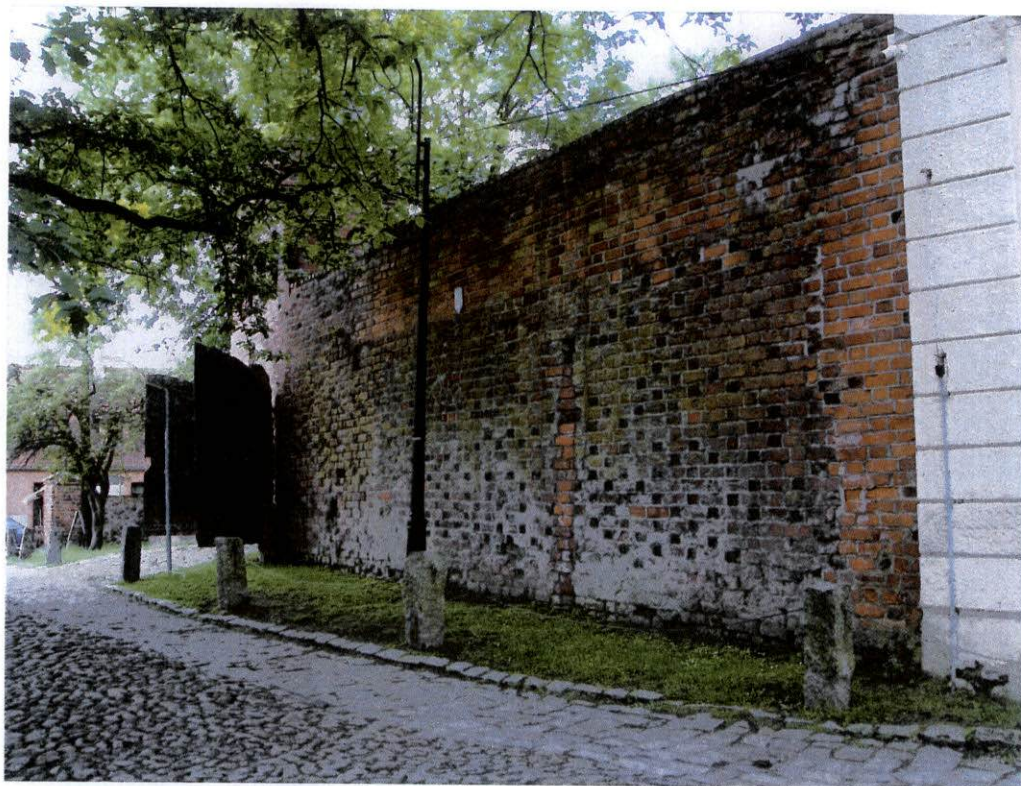
fot.29. Mur wschodni – środkowa część muru obronnego – między wjazdem i wejściem do zamku. Mur ceglany miejscami, głównie dołem i pod koroną o ceglach skorodowanych z ubytkami i o głębokich ubytkach skorodowanej zaprawy.

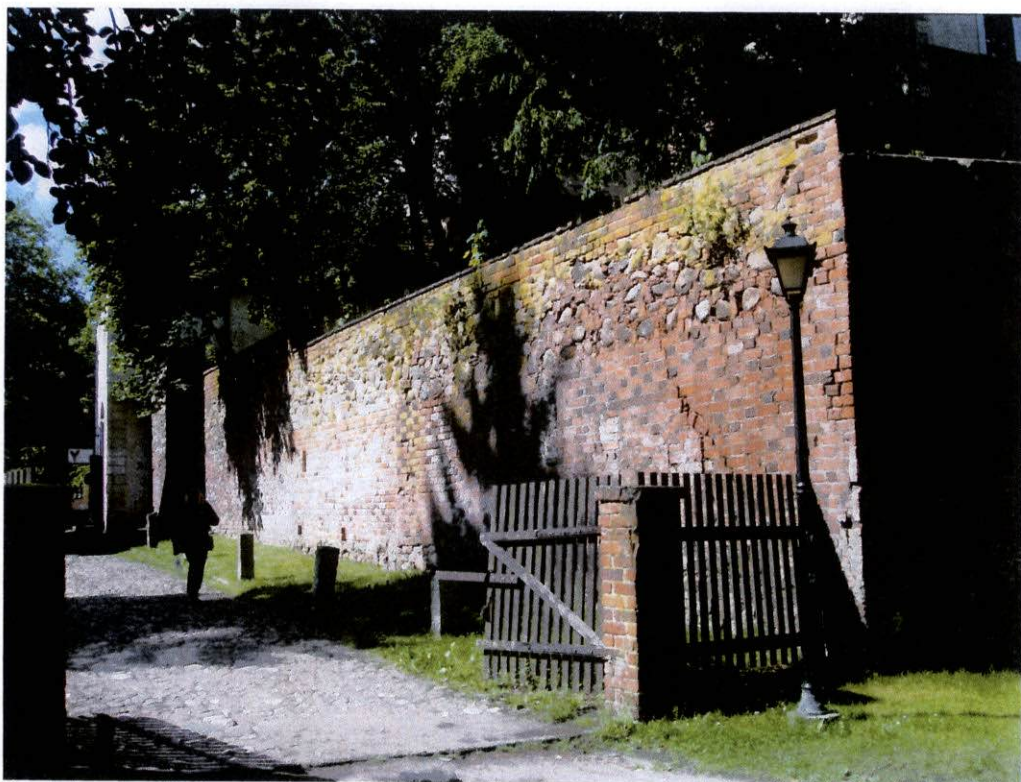
fot.30. Mur wschodni – północna część muru obronnego. Mur z cegły, dołem i górą z kamieni otoczaków. Po prawej stronie naroże muru wschodniego i północnego. W pobliżu naroża spękania muru wschodniego pionowe i ukośne.

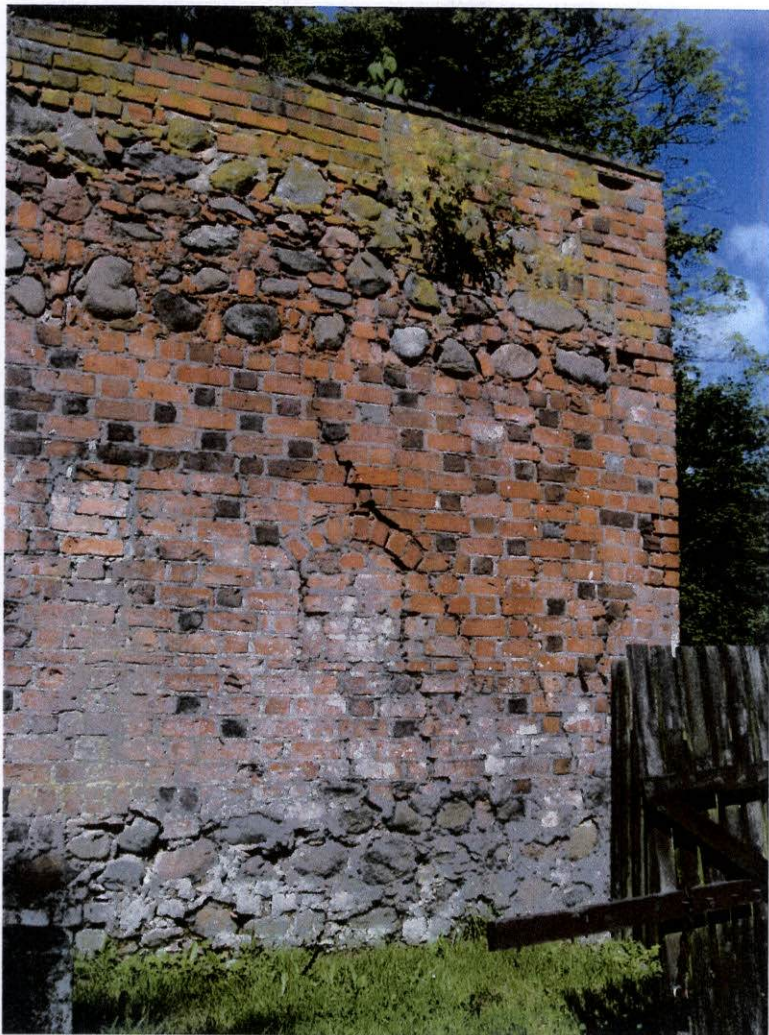
fot.31. Mur wschodni – naroże północne muru. Widoczne dołem i górá kamienie otoczaki. Przy części kamieni są głębokie ubytki zaprawy. W murze ceglanym są liczne ukośne spękania.

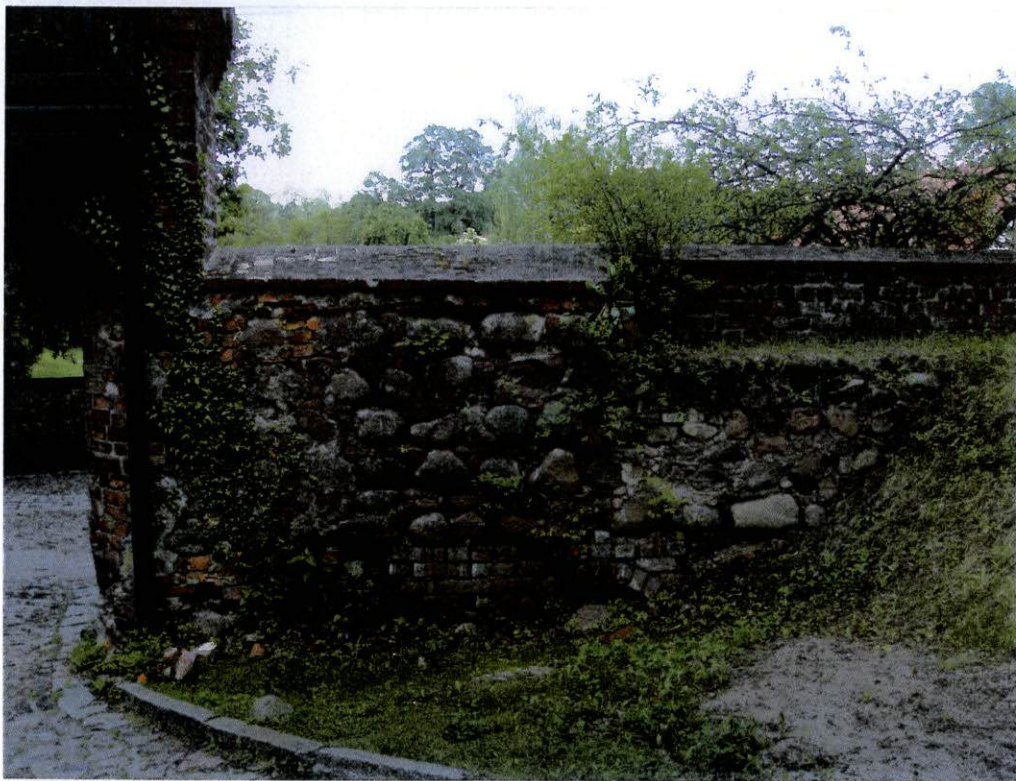
fot.32. Mur wschodni – mur z kamieni otoczaków i cegły, w widoku od strony wewnętrznej. Widoczne głębokie ubytki zaprawy, szczególnie w partiach muru z kamieni.

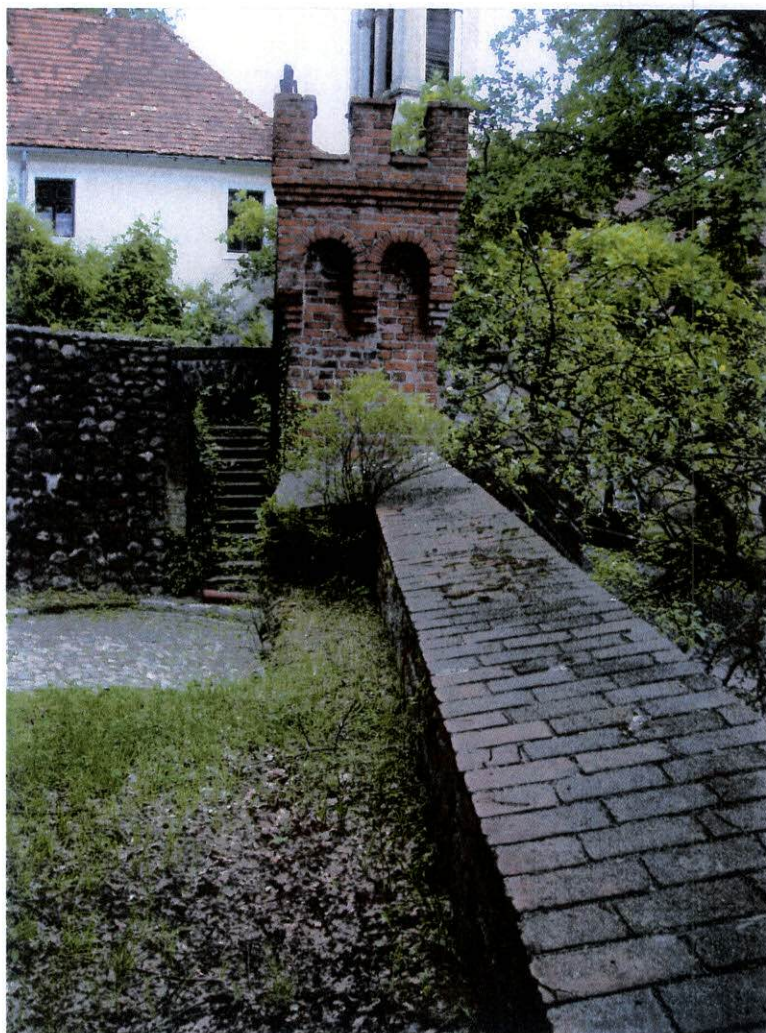
- **korona muru** płaska o zmiennej szerokości (fot.33), o niewielkim spadku, pokryta cegłą położoną na „płask” (fot.33,34,36). Część cegieł jest skorodowanych z ubytkami, szczególnie w partii północnej (fot.36), większość cegieł pokrycia korony jest zachowanych w stanie dobrym (fot.34,36). Na północnej partii korony liczne porosty trawą i mchem (fot.35,36),
- **fundamentów** muru nie odkrywano, gdyż w murze nie stwierdzono uszkodzeń mogących sygnalizować niewłaściwe posadowienie,
- **teren** po wewnętrznej stronie muru jest o znacznych nierównościach, ma poziom wyższy od terenu po zewnętrznej stronie muru, co w skrajnym przypadku wynosi około 4,60 m. Teren po zewnętrznej stronie muru jest płaski, bez porostów drzewami - ulica (fot.29,30). Teren po wewnętrznej stronie mur jest nierówny, w bezpośrednim sąsiedztwie muru porośnięty krzakami (fot.35,36).

fot.33. Mur wschodni – korona muru w partii między bramą wjazdową a narożem z murem południowym. Na koronie muru niewielkie porosty, korona na ogół w stanie dobrym.

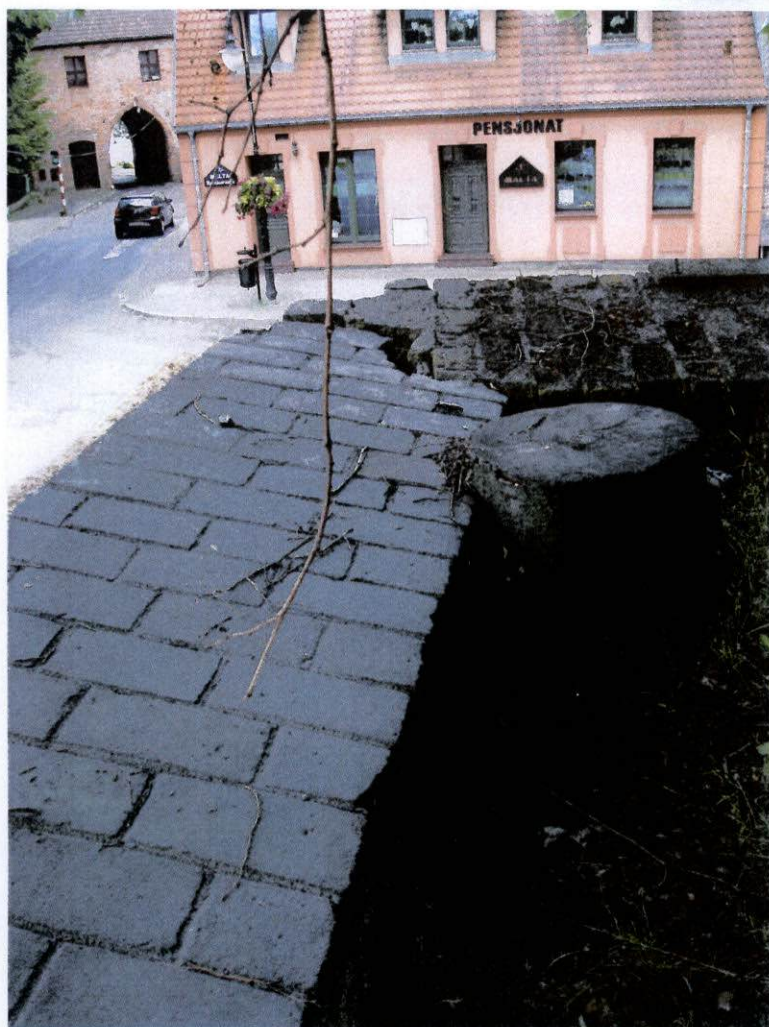
fot.34. Mur wschodni – korona muru w narożu ze ścianą południową. Widoczna dolna partia pnia ściętego dużego drzewa rosnącego w bezpośredniej styczności z murem obronnym. W głębi widoczne pęknięcia pionowe, o znacznej rozwarości, w narożu murów, które ma przyczynę w destrukcyjnym działaniu korzeni drzewa przed jego wycięciem.

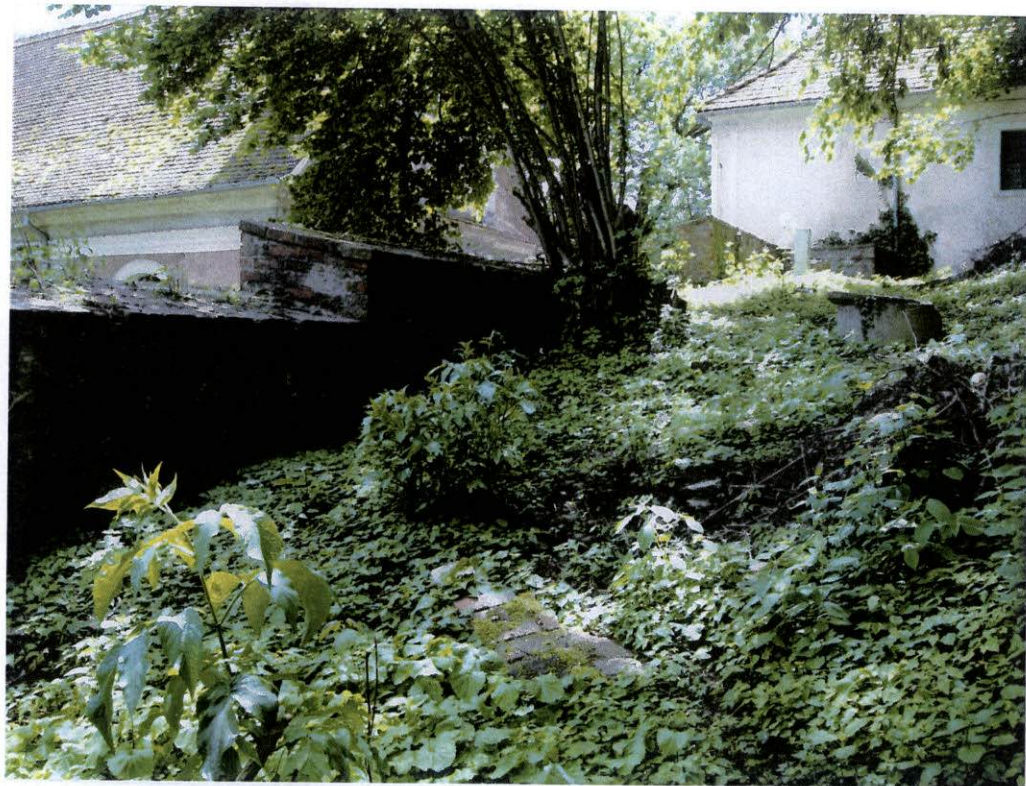
fot.35. Mur wschodni – mur w części północnej, w widoku od strony wewnętrznej. Widoczny wysoki poziom terenu po wewnętrznej stronie muru. Różnica poziomów terenu z obu stron muru jest spowodowana zmiennym poziomem terenu po stronie wewnętrznej muru. W skrajnym przypadku różnica poziomów dochodzi do około 4,60 m.

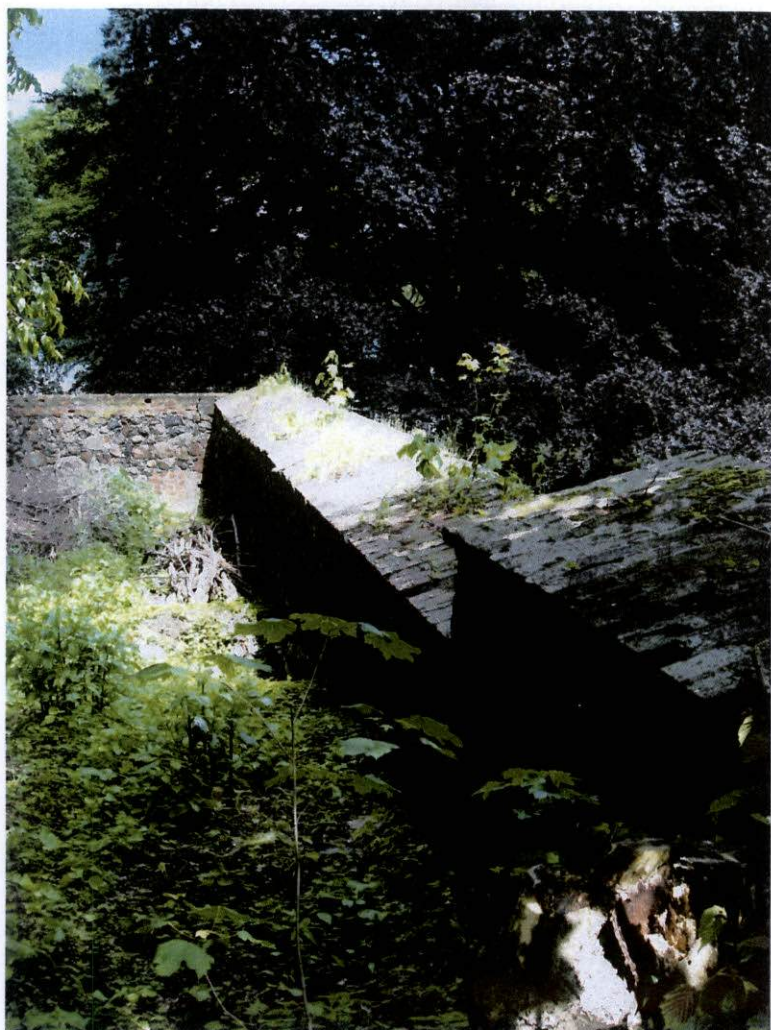
fot.36. Mur wschodni – korona muru w części północnej. Widoczne liczne porosty traw na koronie muru. Miejscami na koronie ubytki cegieł i ubytki zaprawy.

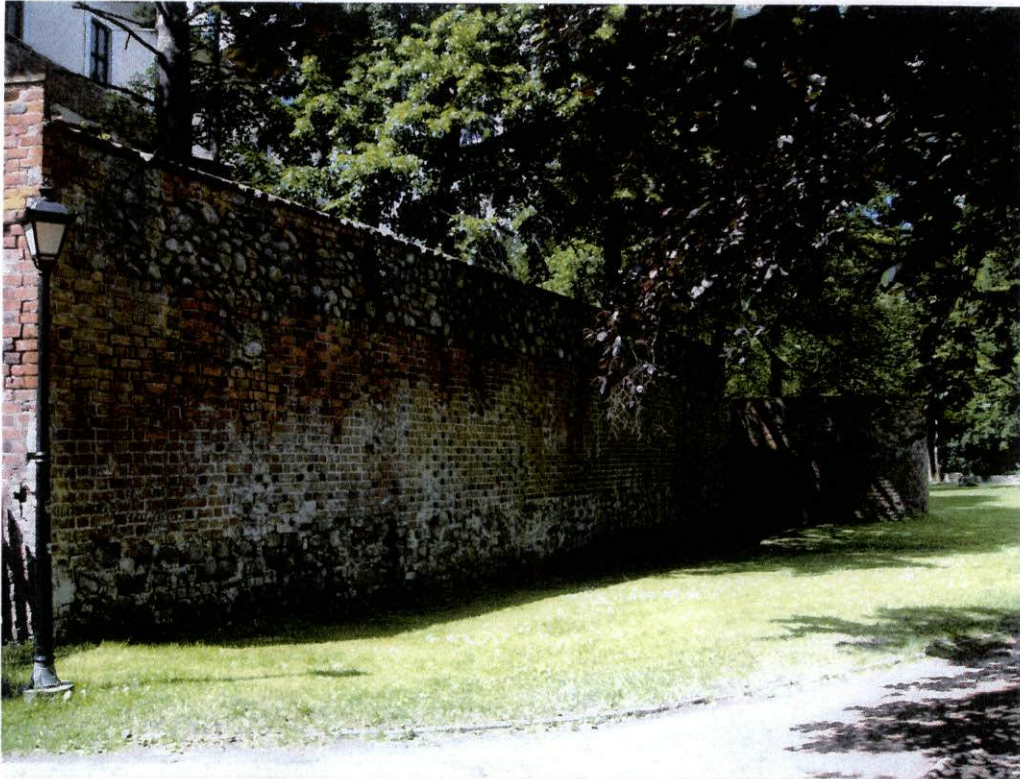
fot.37. Mur północny – widok części wschodniej. W górnej i dolnej partii mur z kamieni otoczaków, w partii środkowej mur z cegły. W górnej partii kamiennej oraz częściowo w partii ceglanej głębokie ubytki zaprawy. W głębi widoczna zachowana dolna część bastionu.

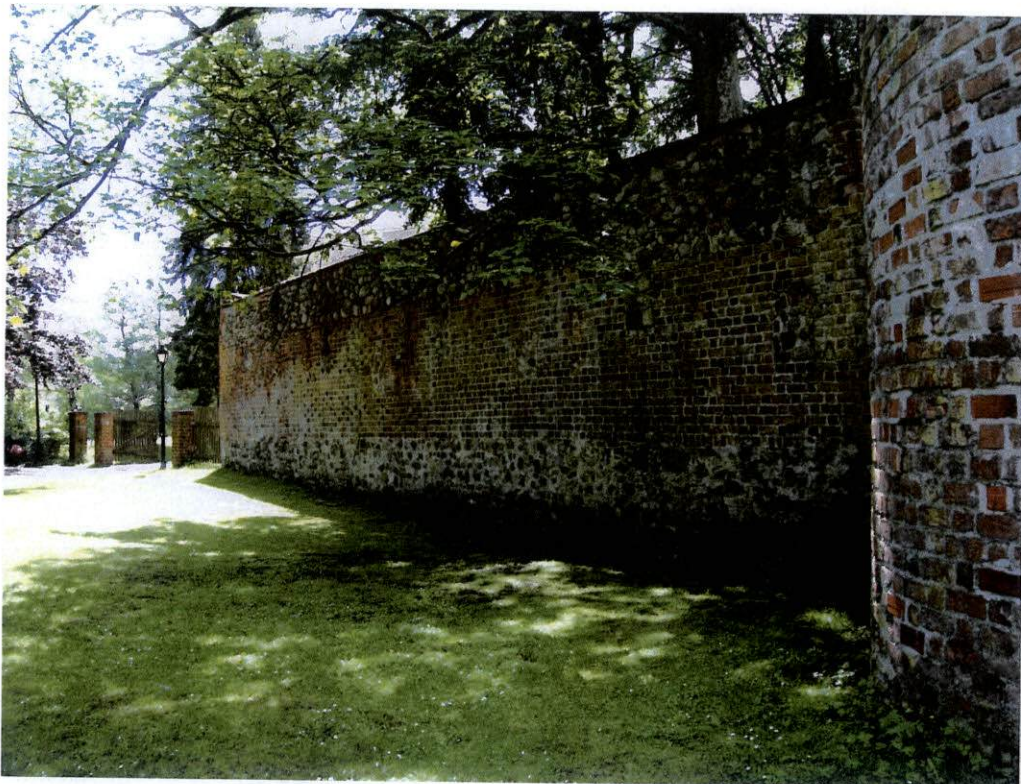
fot.38. Mur północny – widok części wschodniej. Mur zachowany bez uszkodzeń, z wyjątkiem ubytków zaprawy.

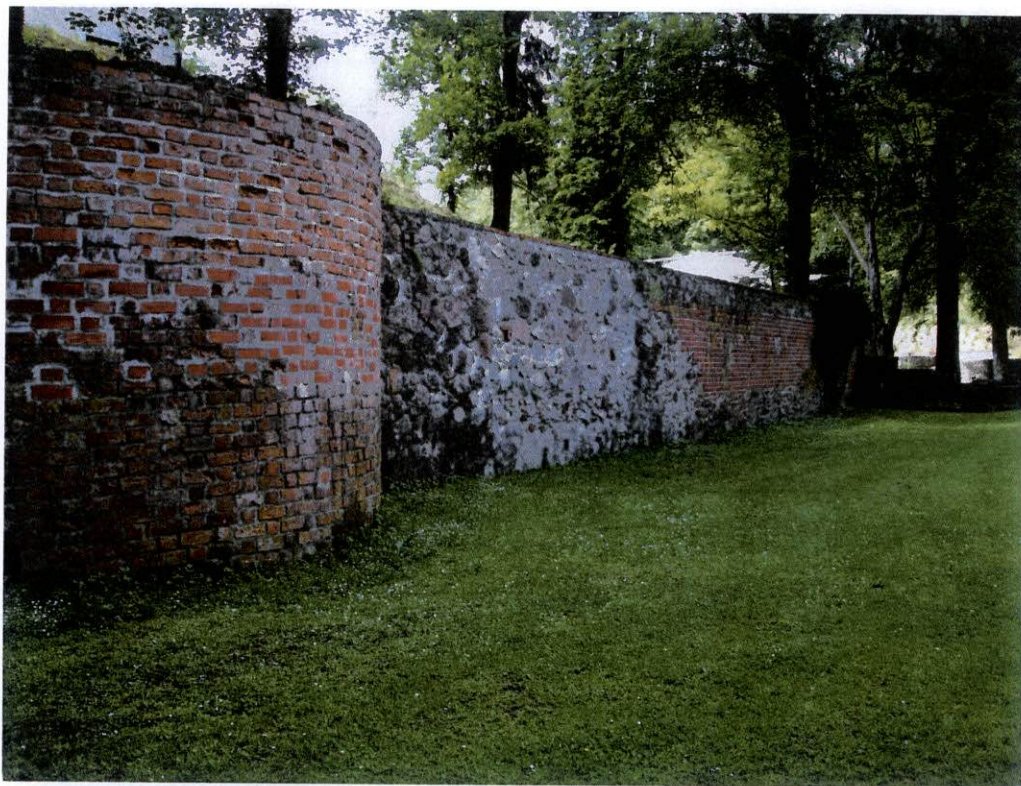
W murze od strony zewnętrznej, jak i wewnętrznej, oraz w ścianie baszty, część cegieł jest skorodowanych, niektóre z głębokimi ubytkami (fot.39,42,43,45). Zaprawa częściowo z głębokimi ubytkami szczególnie w partiach kamiennych muru (fot.37,38,44,45). W murze przy narożu zachodnim pionowe i ukośne pęknięcia oraz zielone naloty grzybów pleśni (fot.42). Na murze miejscami niewielkie porosty (fot.40,44).

fot.39. Mur północny – widok części środkowej muru. Na pierwszym planie dolna zachowana część bastionu. W bastionie górą i dołem cegły częściowo skorodowane z ubytkami, miejscami głębokie ubytki zaprawy. W środkowej partii jaśniejszy odcinek muru, wykonany współcześnie z kamieni łamanych.

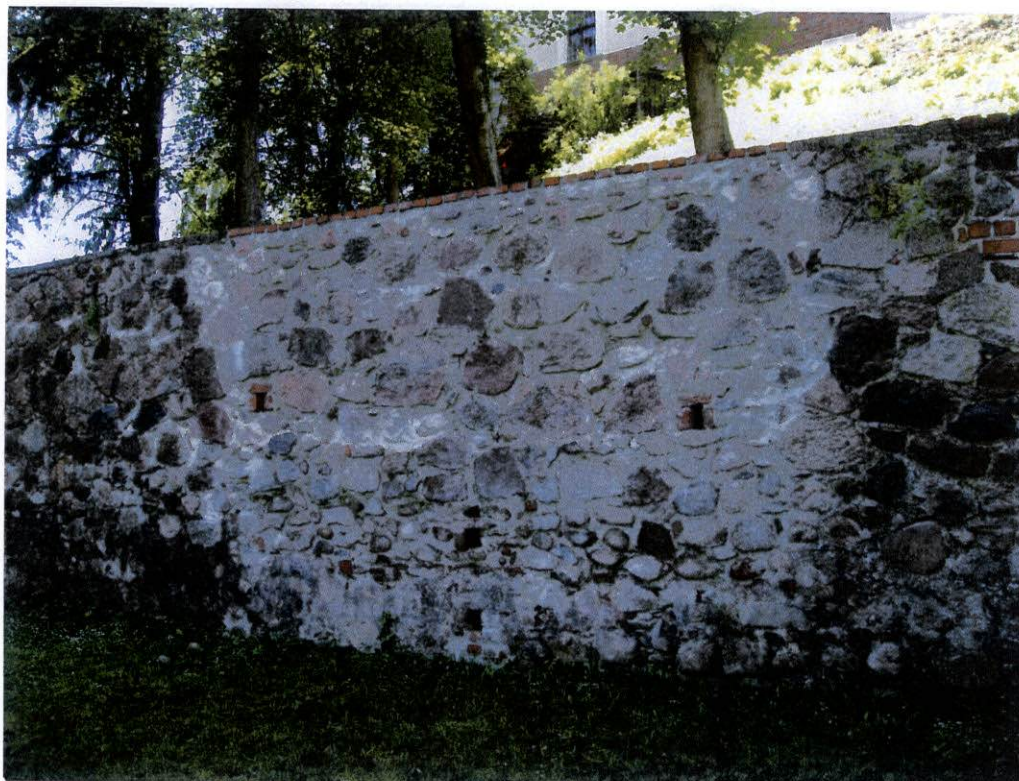
fot.41. Mur północny – fragment środkowy muru. Jak wynika z przekazów mur w tej partii runął przed kilku laty, w wyniku naporu gruntu i obfitych deszczy. Bezpośrednio po katastrofie odbudowano mur z kamienia łamanego, bez dbałości o dobranie kolorystyczne do istniejących sąsiednich historycznych partii muru kamiennego.

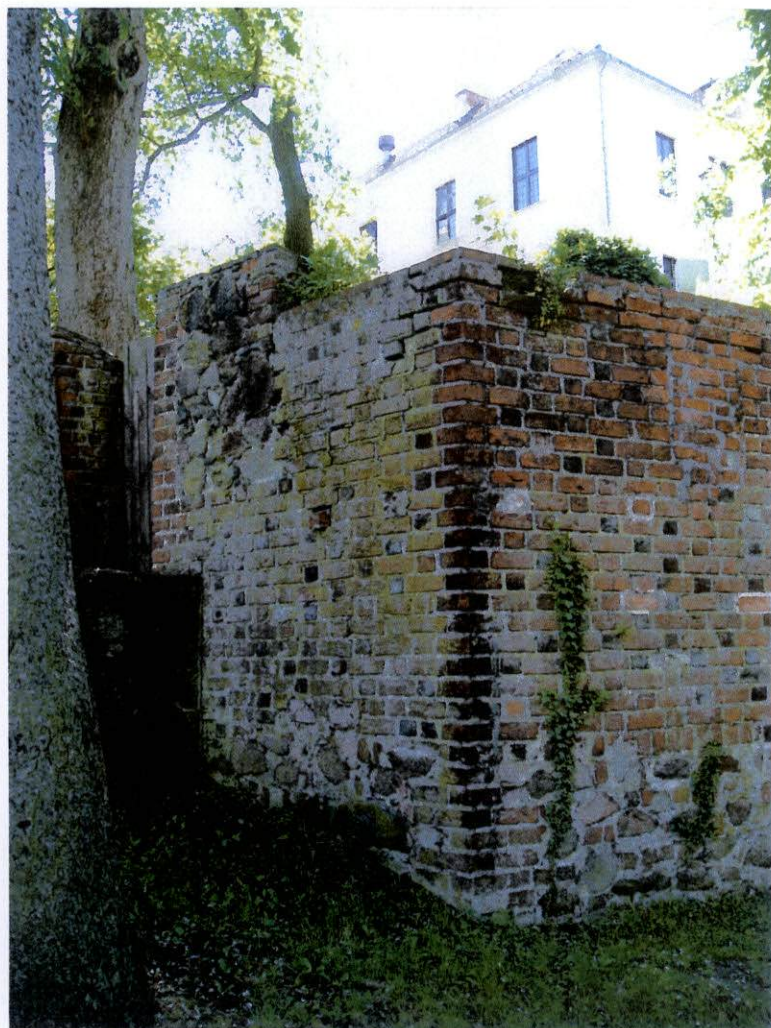
fot.42. Mur północny – naroże muru północnego z lewej strony i zachodniego z prawej strony. W murze północnym widoczne ukośne pęknięcia górą oraz zielone naloty grzybów pleśni.

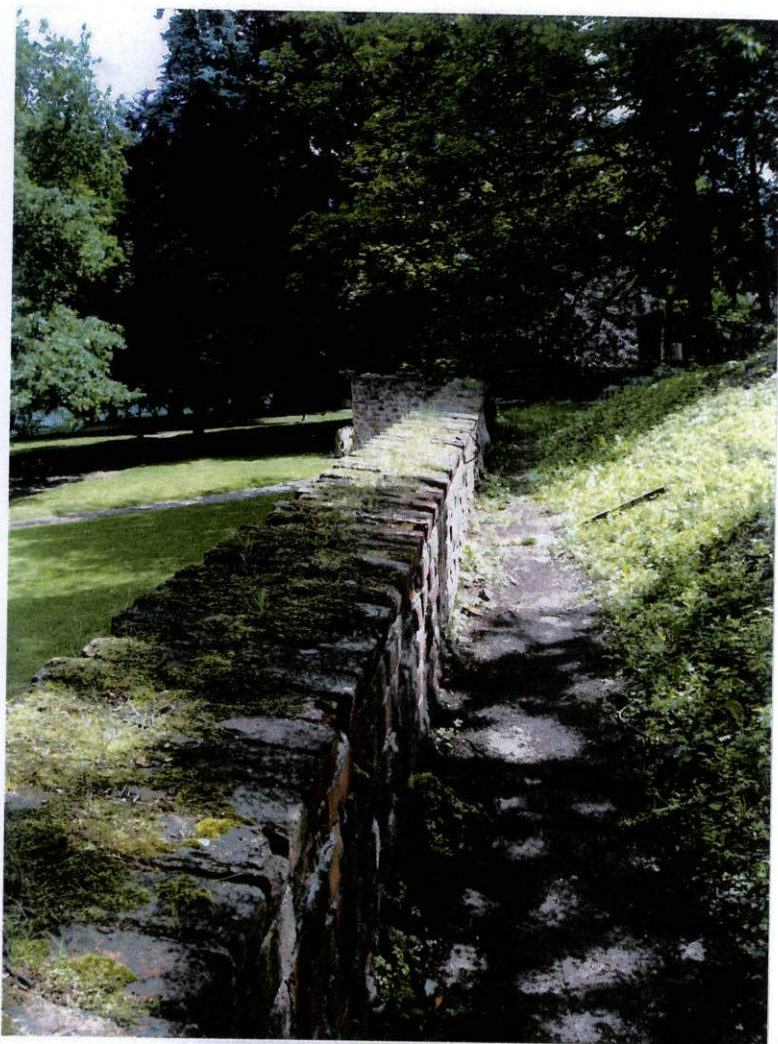
- **korona muru** płaska, o stałej szerokości, o niewielkim spadku, pokryta cegłą położoną na „płask” (fot.43,45). Wiele cegieł jest skorodowanych, z ubytkami głównie w narożach, zaprawa skorodowana z głębokimi ubytkami (fot.43,45). Na koronie muru, na całej powierzchni porosty mchem i trawą (fot.43,45),

fot.43. Mur północny – środkowa partia muru w widoku od strony wewnętrznej. Poziom terenu widoczny na zdjęciu znajduje się około 3,00 m wyżej niż teren po zewnętrznej stronie muru, co skutkuje naporem gruntu na mur. Napór gruntu jest tu tym większy, że od muru w kierunku zamku jest stromy stok wzgórza zamkowego, co widać na fragmencie po prawej stronie zdjęcia.

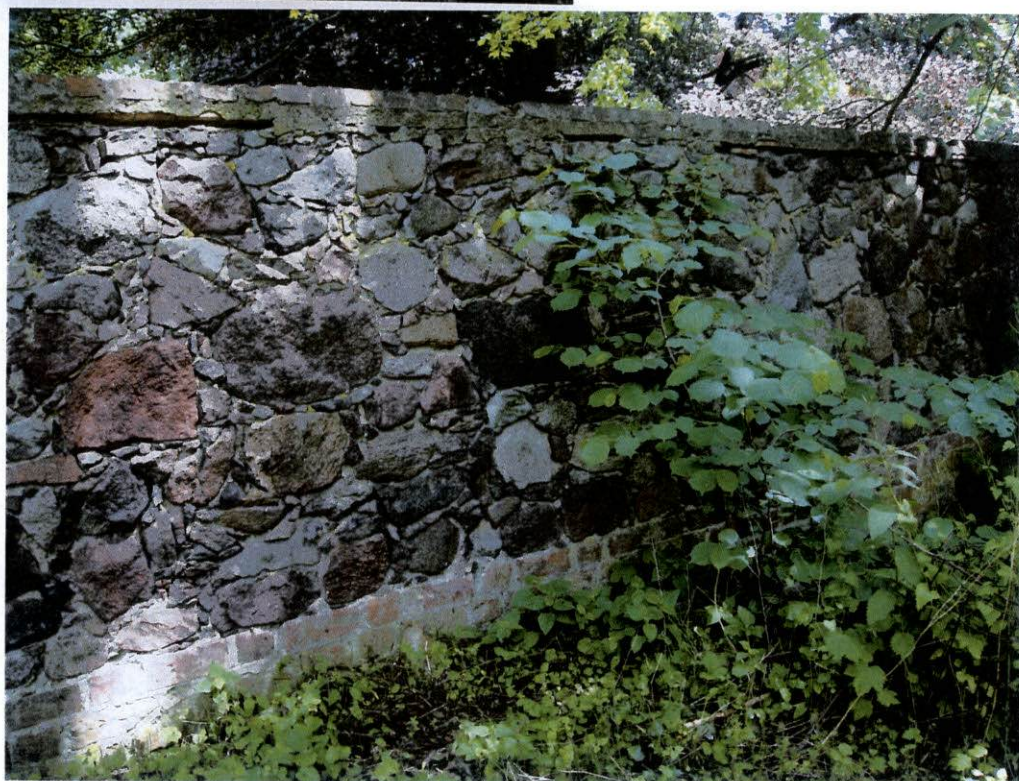
fot.44. Mur północny – wschodnia partia muru w widoku od strony wewnętrznej. Widoczny mur z kamieni łamanych, niżej z cegły. W murze ubytki zaprawy.

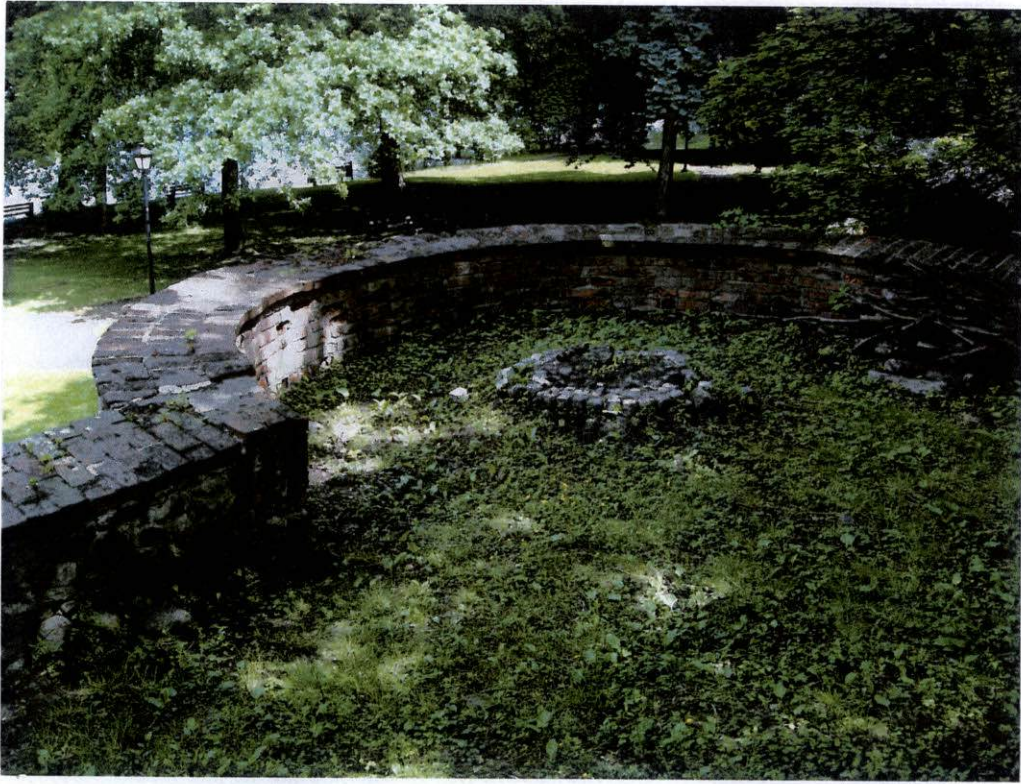
fot.45. Mur północny – zachowana dolna część bastionu, w widoku od strony wewnętrznej. W ścianie bastionu część cegieł jest skorodowanych z głębokimi ubytkami. Na koronie muru bastionu nieliczne porosty, miejscami zaprawa jest skorodowana. Bastion obecnie służy jako scena małego amfiteatru.

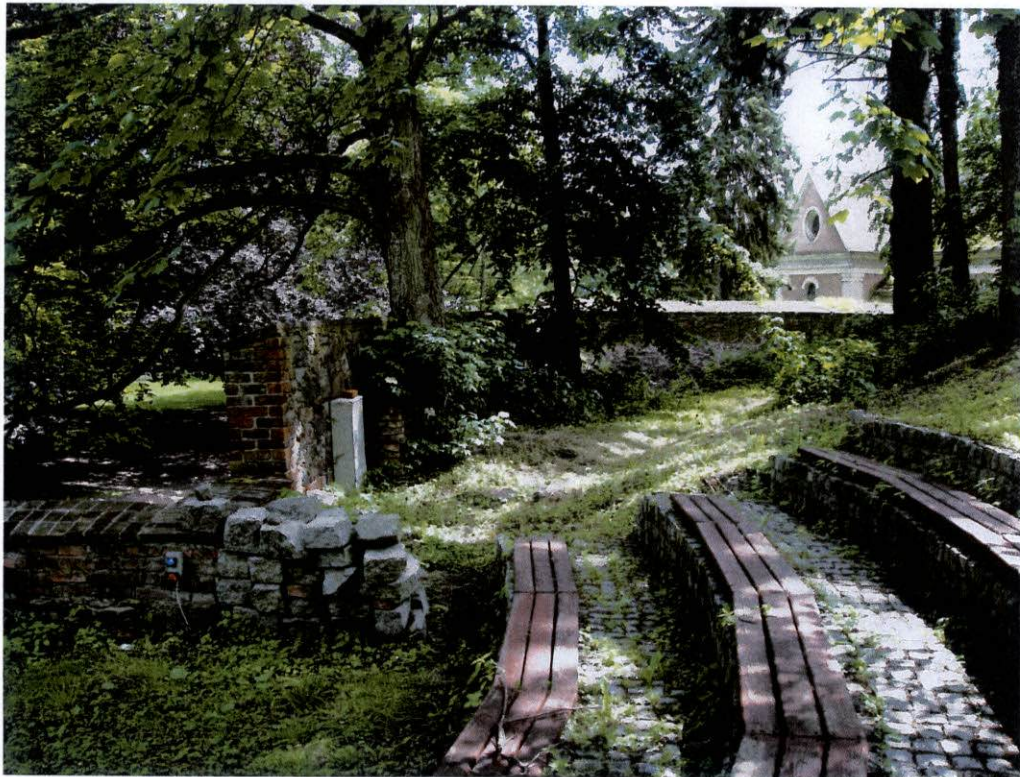
fot.46. Mur północny – w głębi zdjęcia widoczna wschodnia część muru. Bliżej fragment muru bastionu o ceglach częściowo zniszczonych. Po prawej stronie ławki widowni amfiteatru.

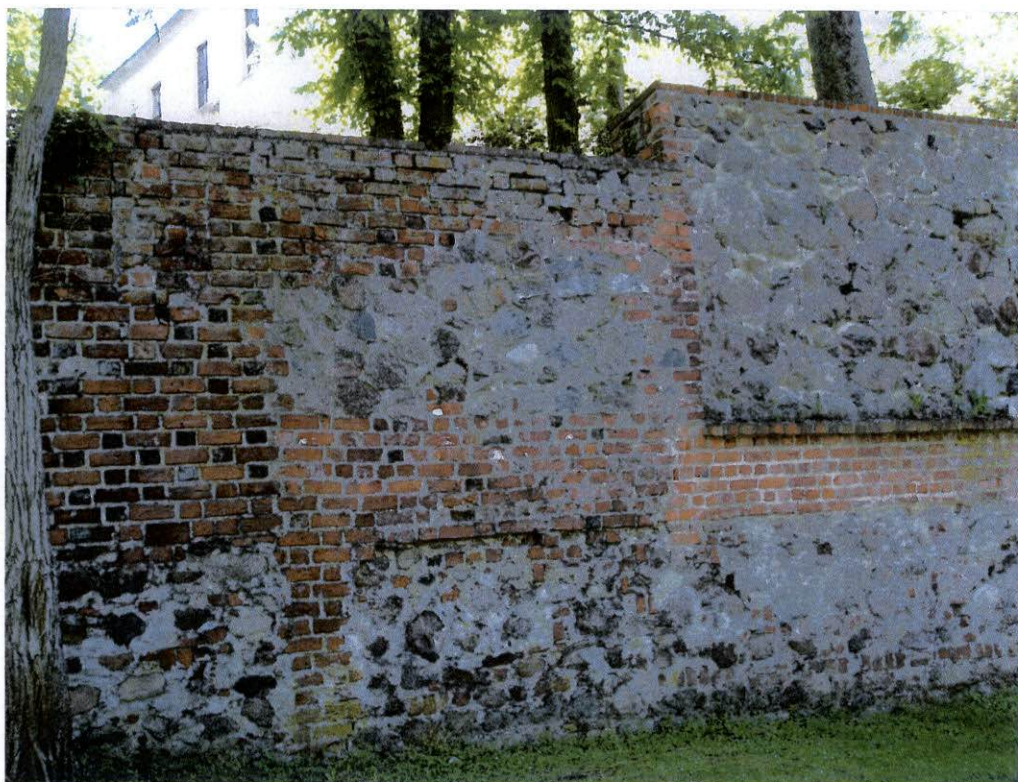
fot.49. Mur zachodni – fragment muru w części środkowej. Mur z kamieni otoczaków i kamieni łamanych, z przemurowaniami poziomymi i pionowymi z cegły. Górą pod koroną muru miejscowe głębokie ubytki zaprawy.

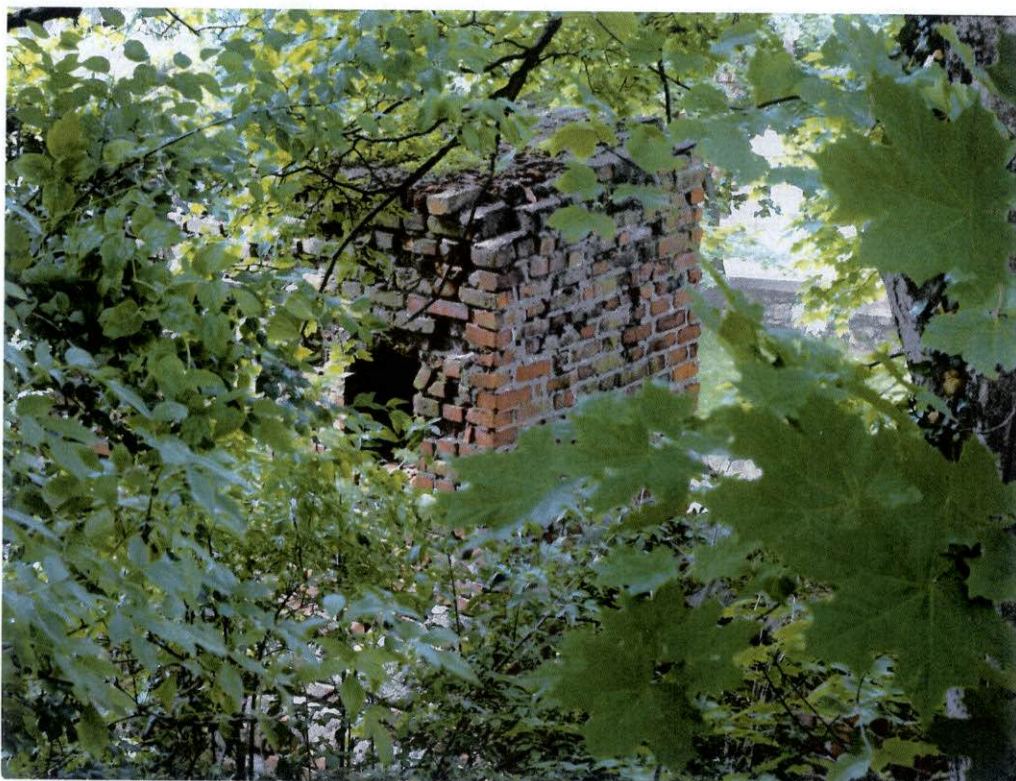
fot.52. Mur zachodni – fragment szczytu muru widoczny od strony wewnętrznej. Widoczne znaczne zniszczenia muru – cegły luźne nie związane zaprawą, spękane, częściowo skorodowane, głębokie ubytki zaprawy.

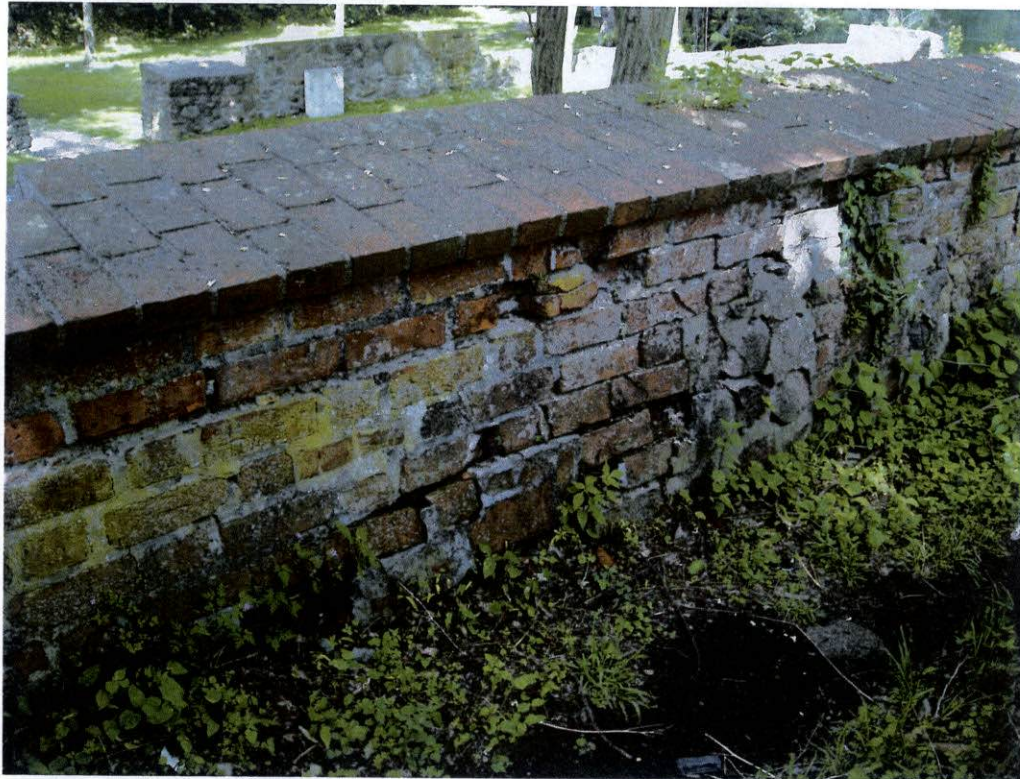
fot.54. Mur zachodni – mur w części północnej. Widoczne liczne cegły odsadzone i nie związane z murem. Część cegieł jest skorodowanych z ubytkami, głębokie ubytki zaprawy. Na koronie muru nieliczne porosty, na koronie nie ma uszkodzeń.
