Ekspertyza
o stanie technicznym i przyczynach zniszczeń i uszkodzeń
wraz z programem naprawczym
murów obronnych
Zamku
w Łagowie Lubuskim.

Wrocław: lipiec 2017r.

- opracowana dla Wojewódzkiego Urzędu Ochrony Zabytków w Zielonej Górze.

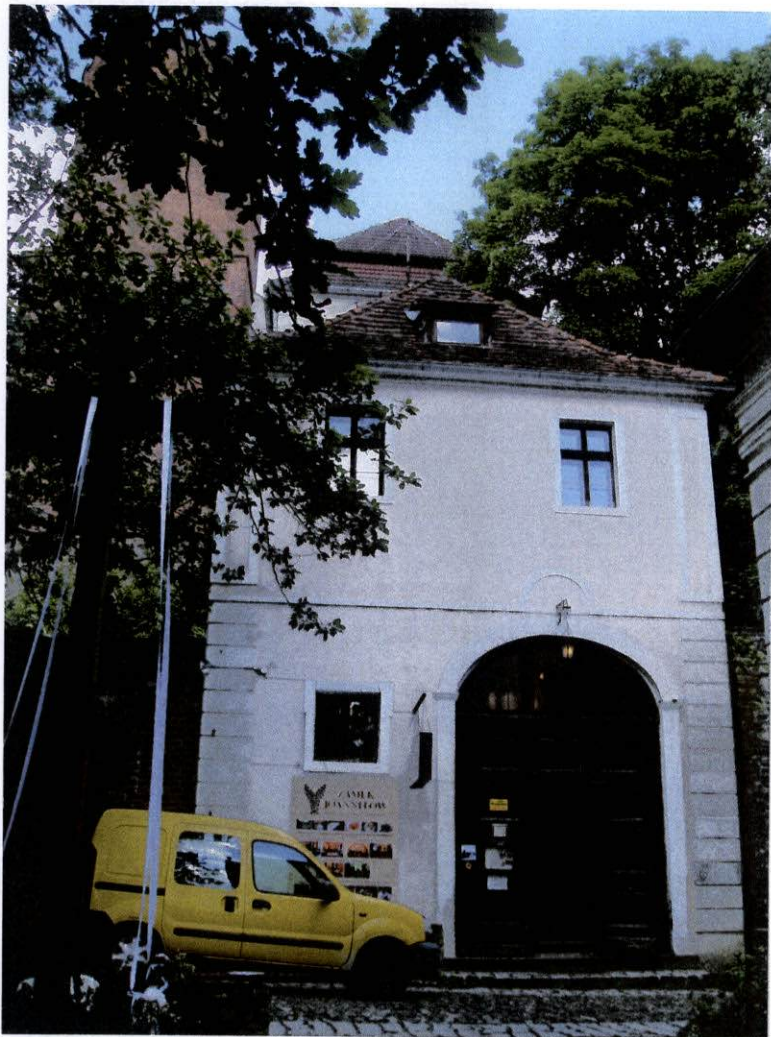
fot.27. Mur wschodni – XVII wiecna zabudowa schodów prowadzących do zamku – wejście do zamku (do hotelu). Widoczna ściana frontowa jest w licu muru obronnego wschodniego.

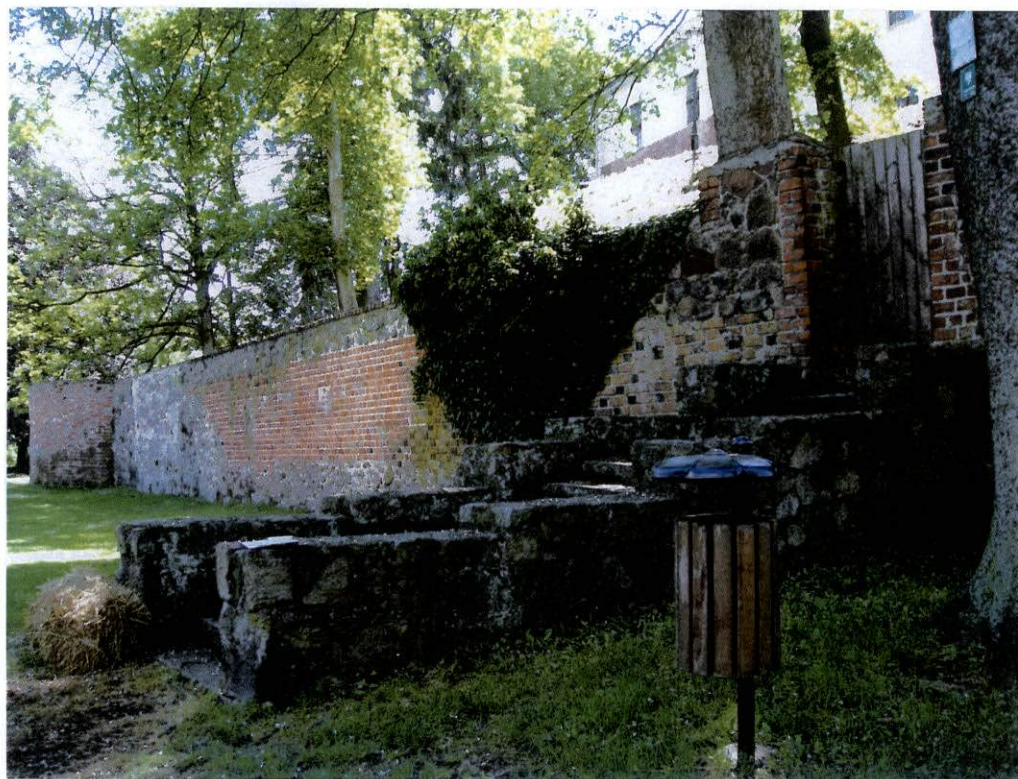
W murze od strony zewnętrznej, jak i wewnętrznej, oraz w ścianie baszty, część cegieł jest skorodowanych, niektóre z głębokimi ubytkami (fot.39,42,43,45). Zaprawa częściowo z głębokimi ubytkami szczególnie w partiach kamiennych muru (fot.37,38,44,45). W murze przy narożu zachodnim pionowe i ukośne pęknięcia oraz zielone naloty grzybów pleśni (fot.42). Na murze miejscami niewielkie porosty (fot.40,44).

fot.40. Mur północny – widok części zachodniej. W górnej i dolnej partii mur z kamieni otoczaków, w partii środkowej mur z cegły. Na pierwszym planie schody kamienne i otwór wejściowy w murze. Schody bez uszkodzeń.

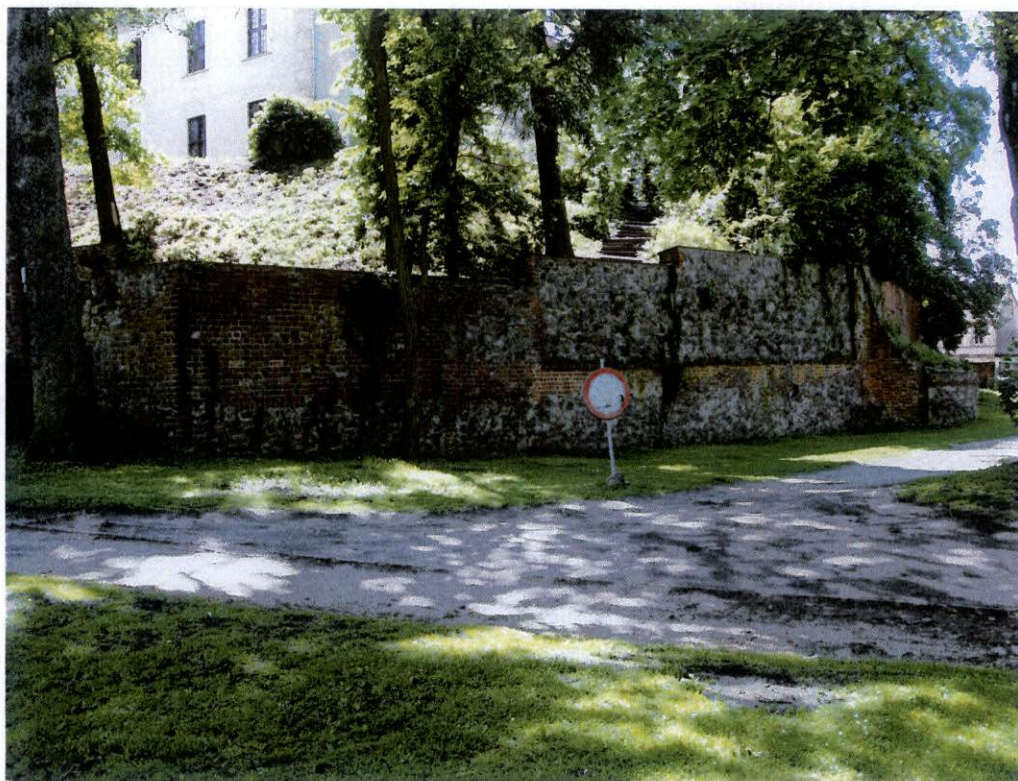
fot.47. Mur zachodni – widok części północnej. Mur o zróżnicowanej wysokości, częściowo z kamienia łamanego i otoczków, częściowo z cegły. Miejscami na murze nieliczne porosty.

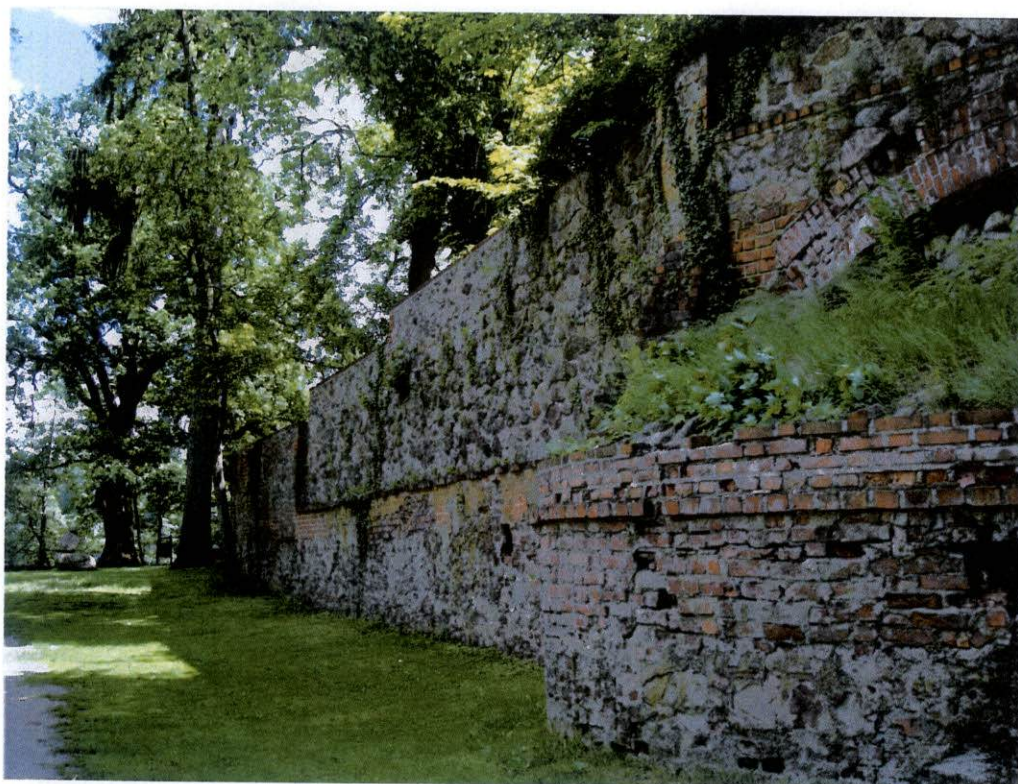
fot.48. Mur zachodni – widok części północnej. Mur z kamienia łamanego i otoczków, fragmenty muru z cegły. Na murze nieliczne porosty zieleni. Na pierwszym planie, po prawej stronie, zachowana dolna partia bastionu o murach z cegły.

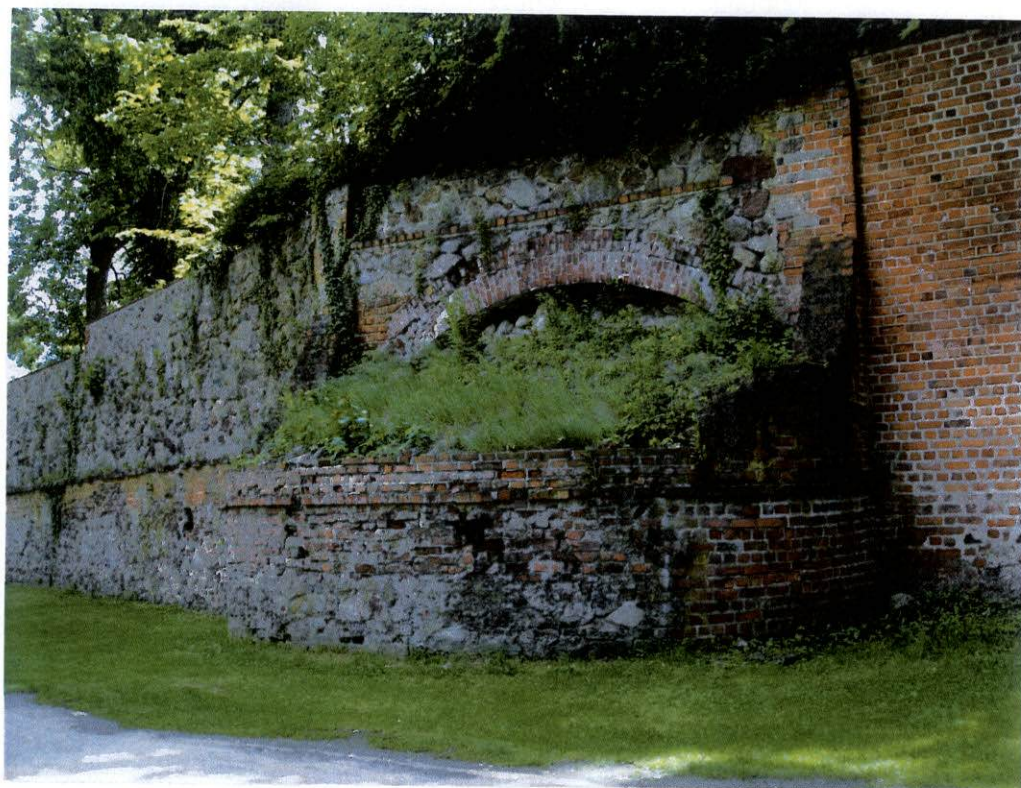
fot.50. Mur zachodni – bastion w środkowej części muru. Widoczny zachowany łęk ceglany w murze nad wejściem do bastionu. Zachowana dolna partia ściany bastionu. Nad łękiem część cegieł jest skorodowanych z głębokimi ubytkami, głębokie ubytki zaprawy. W dolnej zachowanej ścianie bastionu liczne cegły są głęboko skorodowane z głębokimi ubytkami. Na ścianie bastionu po prawej stronie widoczne współczesne przemurowanie cegłą.

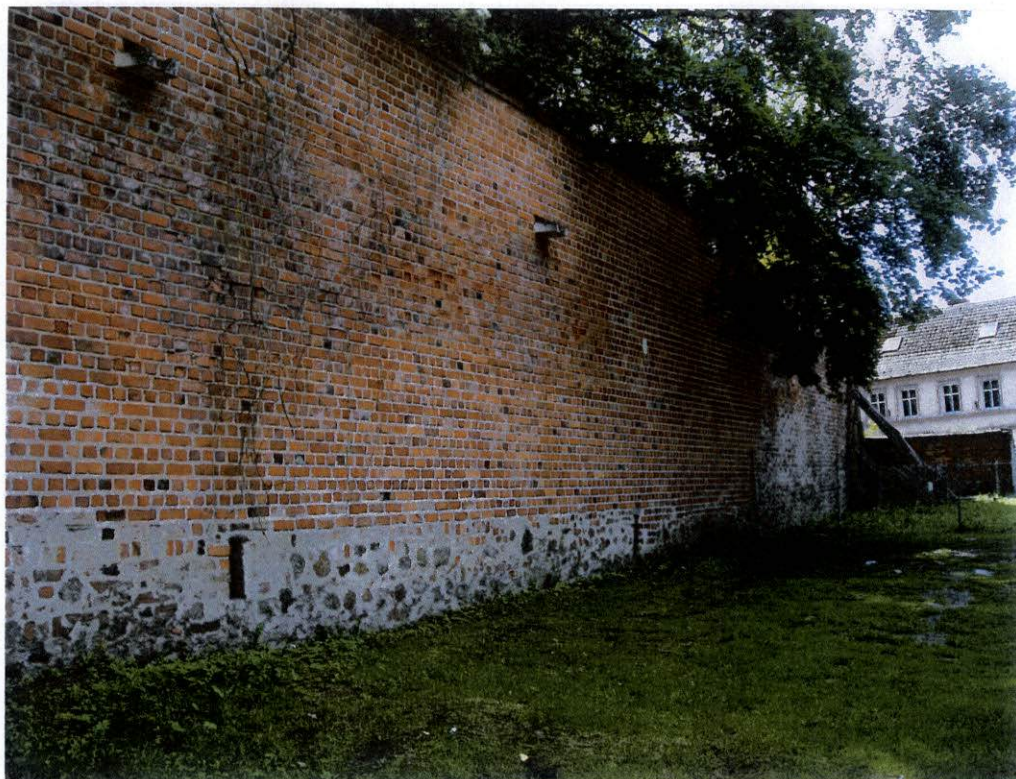
fot.51. Mur zachodni – widok części południowej. Widoczny mur z cegły, z nielicznymi ceglami skorodowanymi. W głębi widoczne naroże południowo – zachodnie murów, wyodrębnione z uwagi na duże zniszczenia, jako oddzielna pozycja niniejszej ekspertyzy.

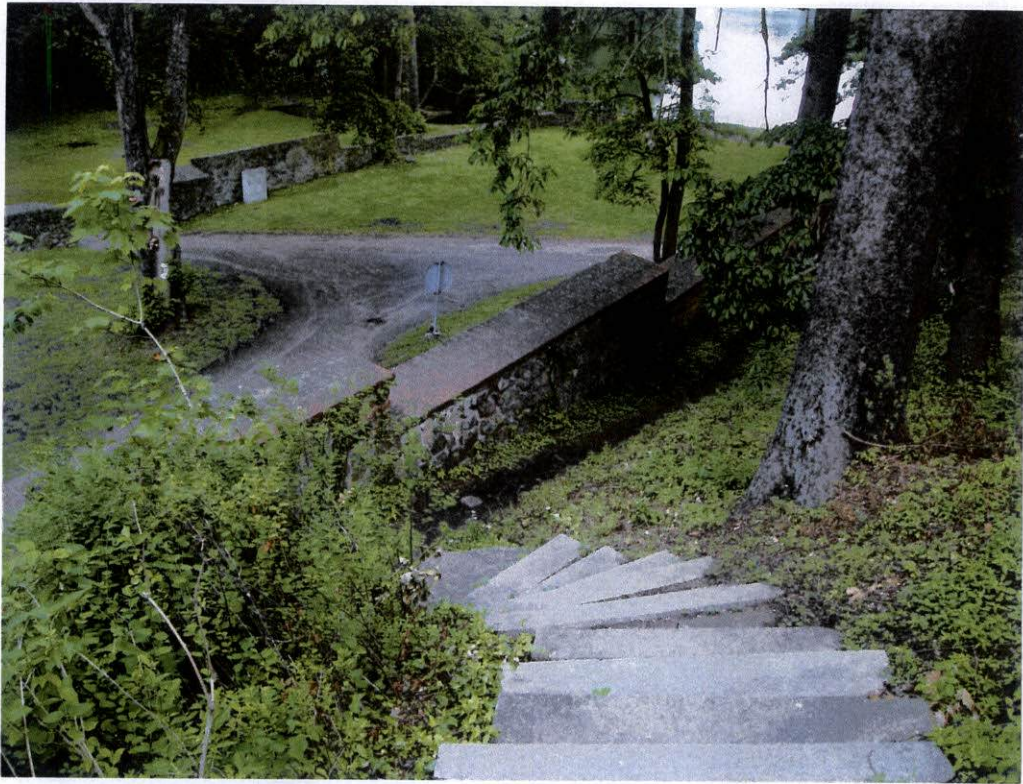
- **korona muru** płaska, w części północnej o stałej szerokości, o niewielkim spadku, pokryta cegłą położoną na „płask” (fot.53,54). W części północnej muru, dostępnej cegły pokrycia korony na ogół bez uszkodzeń (fot.53,54). Na koronie nieliczne porosty (fot.53,54),

fot.53. Mur zachodni – północna partia muru w widoku od strony zewnętrznej. Poziom terenu od strony wnętrza jest zróżnicowany i w ekstremalnym przypadku znajduje się około 5,00 m wyżej niż teren po zewnętrznej stronie muru, co skutkuje naporem gruntu na mur. Napór gruntu jest tu tym większy, że przy murze jest stromy stok wzgórza zamkowego. Na koronie muru nieliczne porosty, na koronie nie ma uszkodzeń.
